## ENERGIMÆRKNINGSRAPPORT

ENERGIMÆRKE OG FORSLAG TIL ENERGIFORBEDRINGER

Aspvej 41  
7600 Struer

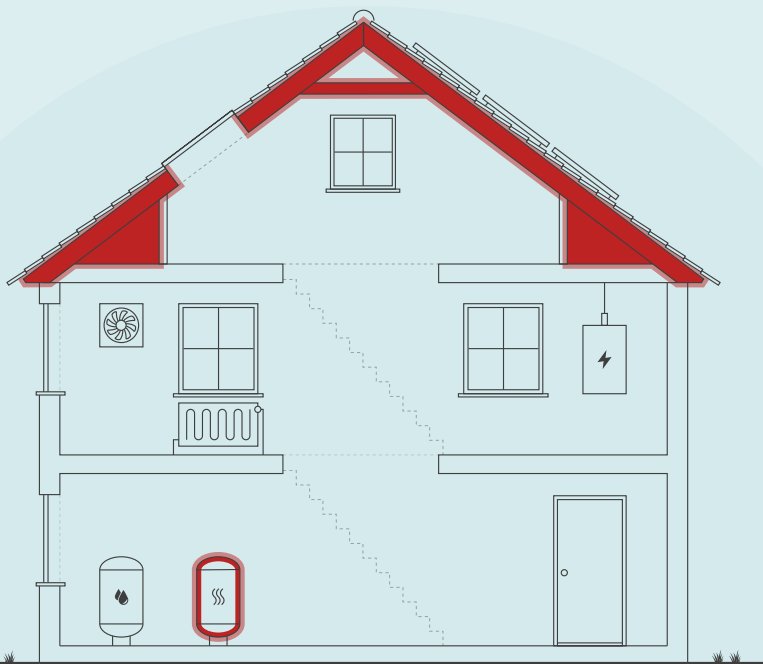
Skitsen illustrerer en generisk bygning, baseret på bygningens karaktertræk. Ikonforklaring kan ses under afsnittet IKONFORKLARING.

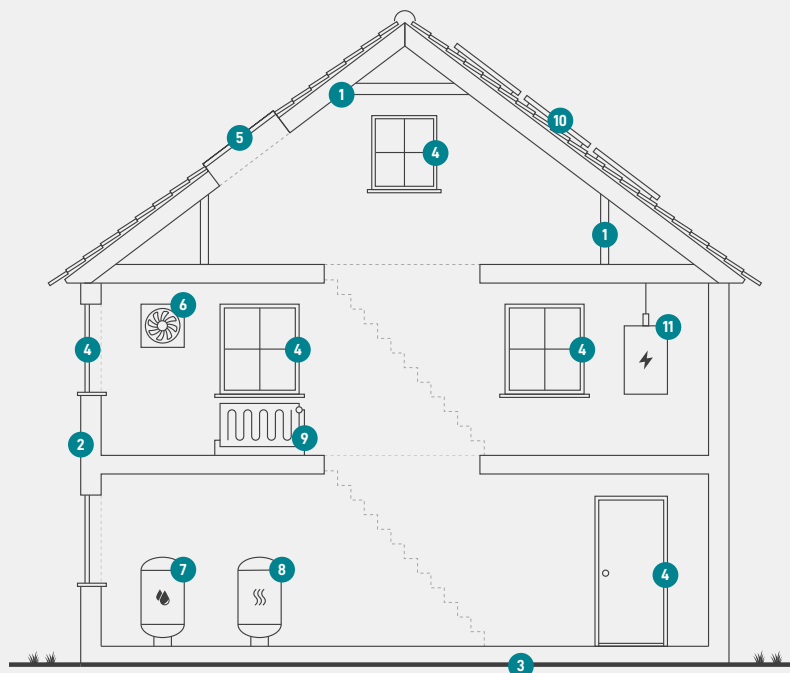
En bygning består af mange dele, der har betydning for bygningens energibehov. Figuren herunder giver en forklaring af de væsentligste dele på tværs af konstruktioner og installationer.

1

### Tag og loft

Bygningens øverste del af klimaskærmen, f.eks. et loftrum, et fladt tag eller et udnyttet tagrum.

2

### Ydervægge

Bygningens vægge ud mod det fri eller mod uopvarmede områder. Væggen kan være hule, massive eller lette ydervægge.

3

### Etageadskillelse og gulv

Bygningens nederste del af klimaskærmen, f.eks. terrændæk, gulv mod krybekælder eller etageadskillelse mod uopvarmet kælder.
