## ENERGIMÆRKNINGSRAPPORT

ENERGIMÆRKE OG FORSLAG TIL ENERGIFORBEDRINGER

Langgade 3  
8961 Allingåbro

## BYGNINGSBESKRIVELSE / Langgade 3, 8961 Allingåbro

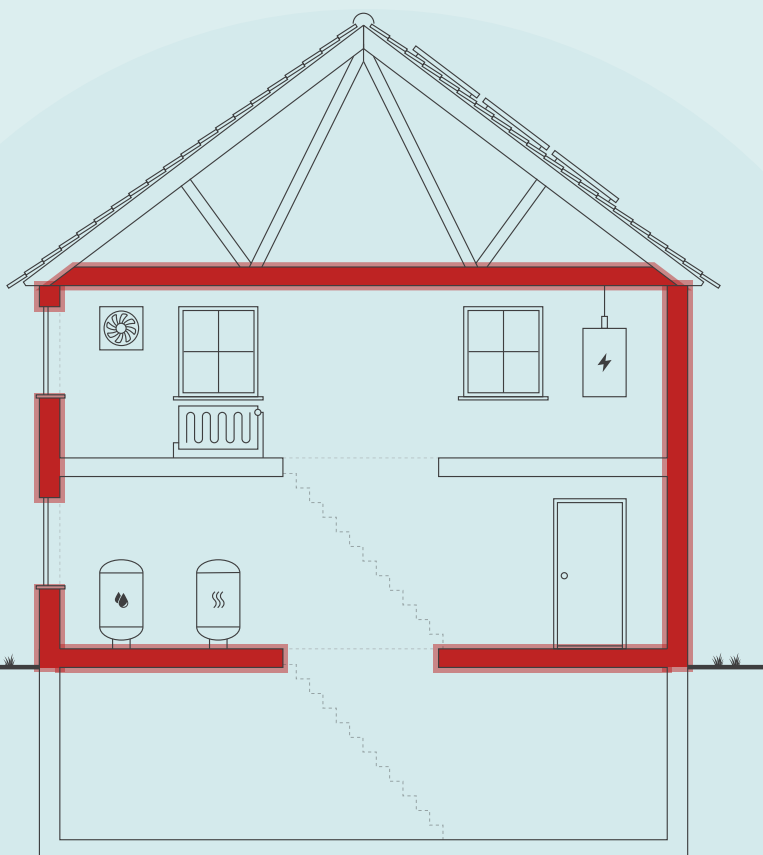
Skitsen illustrerer en generisk bygning, baseret på bygningens karaktertræk. Ikonforklaring kan ses under afsnittet IKONFORKLARING.
