## ENERGIMÆRKNINGSRAPPORT

### ENERGIMÆRKE OG FORSLAG TIL ENERGIFORBEDRINGER

Vingetoften 86  
2730 Herlev

311685168

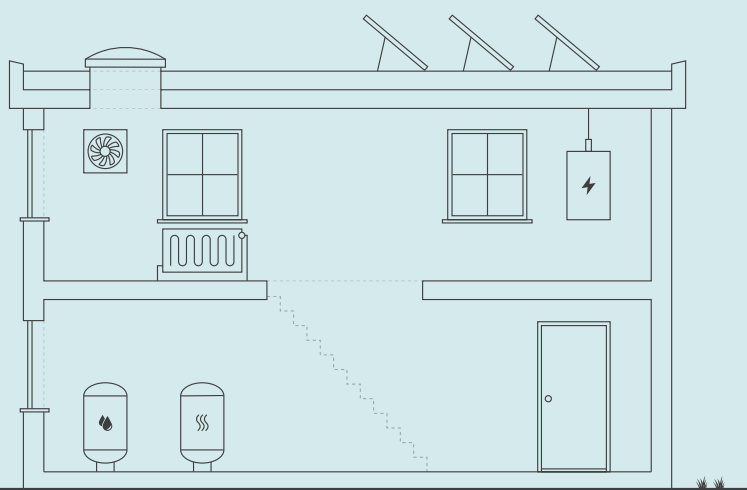
Skitsen illustrerer en generisk bygning, baseret på bygningens karaktertræk. Ikonforklaring kan ses under afsnittet IKONFORKLARING.

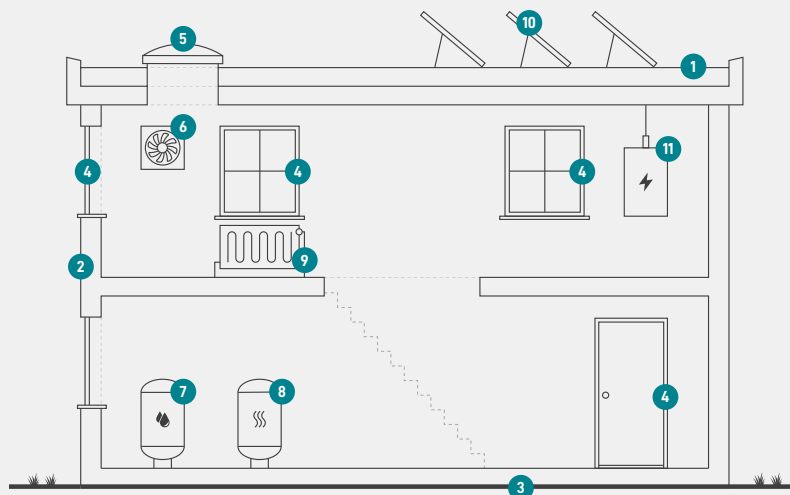
En bygning består af mange dele, der har betydning for bygningens energibehov. Figuren herunder giver en forklaring af de væsentligste dele på tværs af konstruktioner og installationer.

### Tag og loft

Bygningens øverste del af klimaskærmen, f.eks. et loftrum, et fladt tag eller et udnyttet tagrum.

### Ydervægge

Bygningens vægge ud mod det fri eller mod uopvarmede områder. Væggen kan være hule, massive eller lette ydervægge.

### Etageadskillelse og gulv

Bygningens nederste del af klimaskærmen, f.eks. terrændæk, gulv mod krybekælder eller etageadskillelse mod uopvarmet kælder.

### Vinduer/døre

Bygningens facadevinduer og yderdøre.

### Ovenlys

Bygningens ovenlysvinduer.

### Ventilation

Bygningens ventilationsanlæg og ventilationskanaler.

### Varmt brugsvand

Bygningens komponenter til varmt brugsvand, bl.a. varmtvandsrør og varmtvandsbeholder.

### Varmeanlæg

Bygningens varmeanlæg, f.eks. kedler, fjernvarme, ovne og varmepumper.

### Varmefordeling

Bygningens varmfordelingsanlæg, bl.a. varmeanlægget, varmerør og automatik.

### Solenergi

Bygningens solenergi, f.eks. solvarme og solceller.

### El og teknik

Bygningens driftsrelaterede el og teknik, f.eks. varmfordelingspumper, varmtvandspumper og vindmøller.
