ENERGIMÆRKNINGSRAPPORT

ENERGIMÆRKE OG FORSLAG TIL ENERGIFORBEDRINGER

Kildeåsen 16
2840 Holte

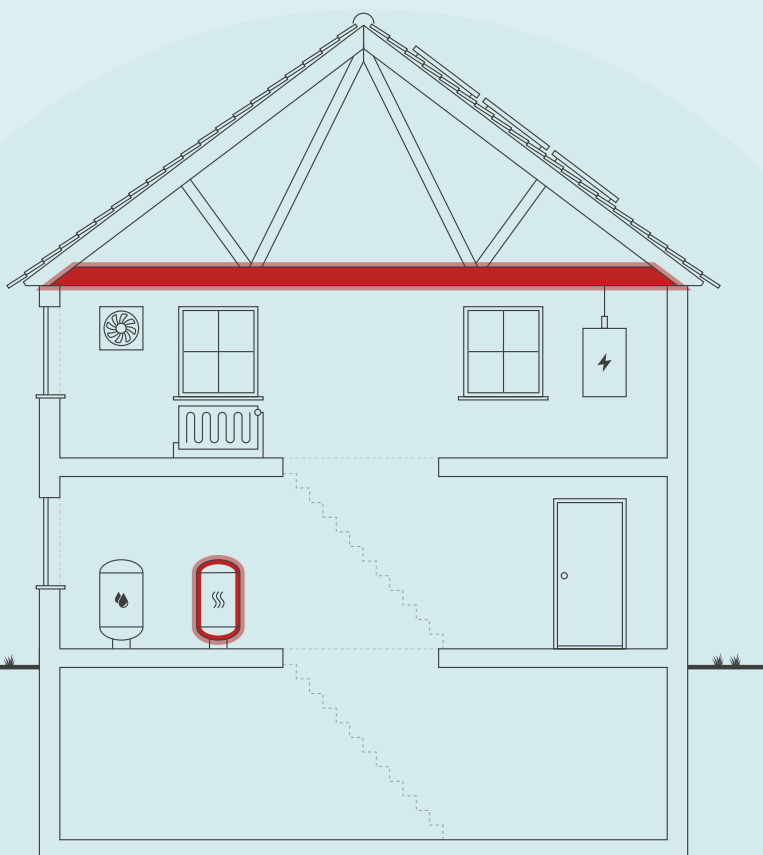
Skitsen illustrerer en generisk bygning, baseret på bygningens karaktertræk. Ikonforklaring kan ses under afsnittet IKONFORKLARING.
