## ENERGIMÆRKNINGSRAPPORT

ENERGIMÆRKE OG FORSLAG TIL ENERGIFORBEDRINGER

Elverbo 9  
2840 Holte

Energimærkningsnummer  
311661231

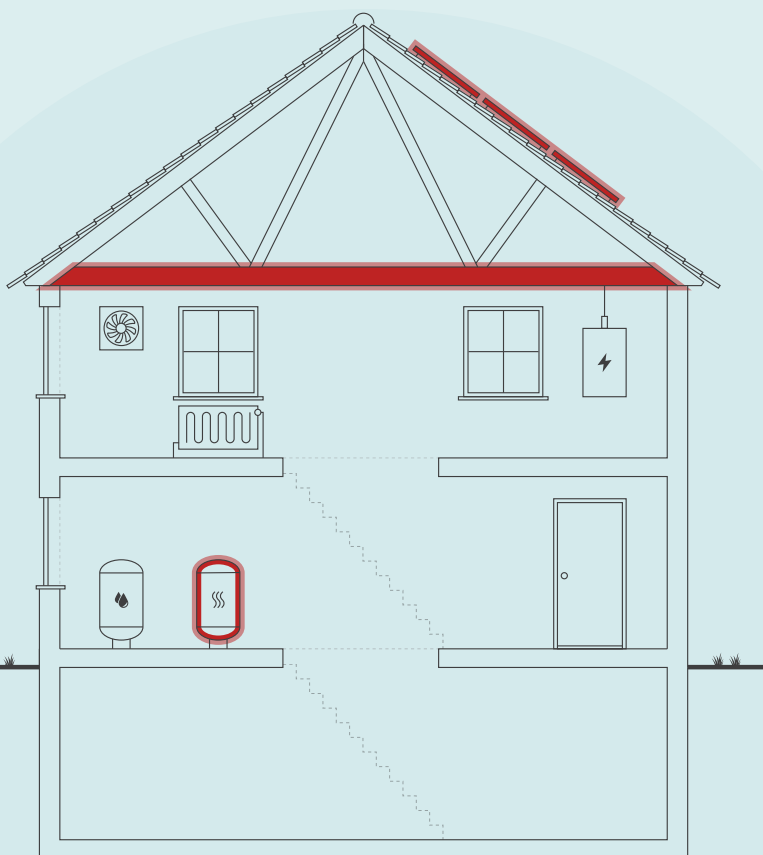
Skitsen illustrerer en generisk bygning, baseret på bygningens karaktertræk. Ikonforklaring kan ses under afsnittet IKONFORKLARING.
