ENERGIMÆRKNINGSRAPPORT

ENERGIMÆRKE OG FORSLAG TIL ENERGIFORBEDRINGER

Sofievej 4
2840 Holte

Energimærkningsnummer
311571855

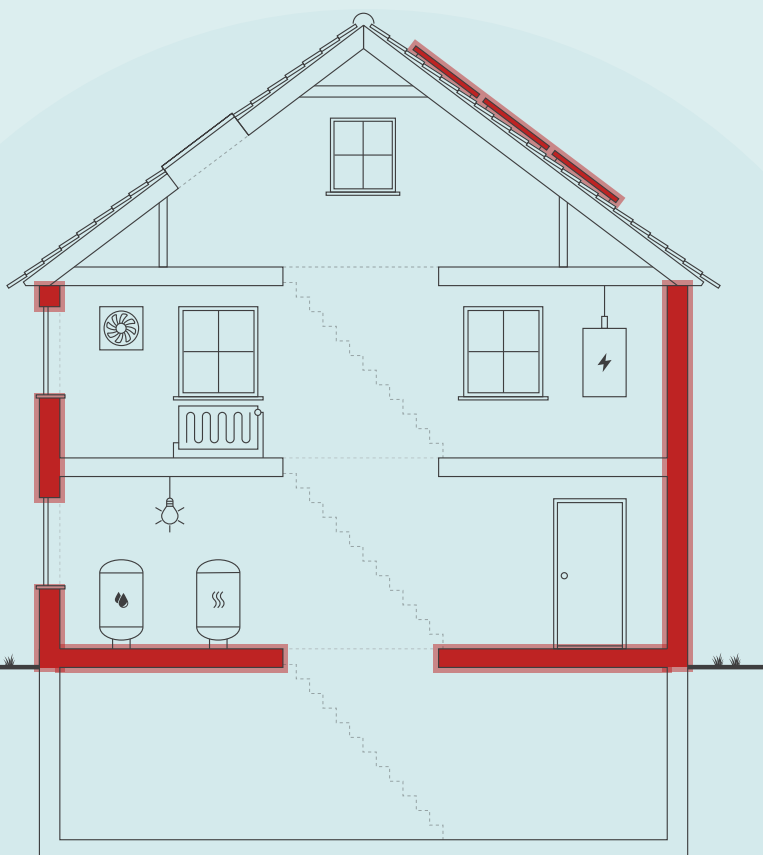
Skitsen illustrerer en generisk bygning, baseret på bygningens karaktertræk. Ikonforklaring kan ses under afsnittet IKONFORKLARING.
