## ENERGIMÆRKNINGSRAPPORT

Vejledal 9  
2840 Holte

Energimærkningsnummer  
311748461

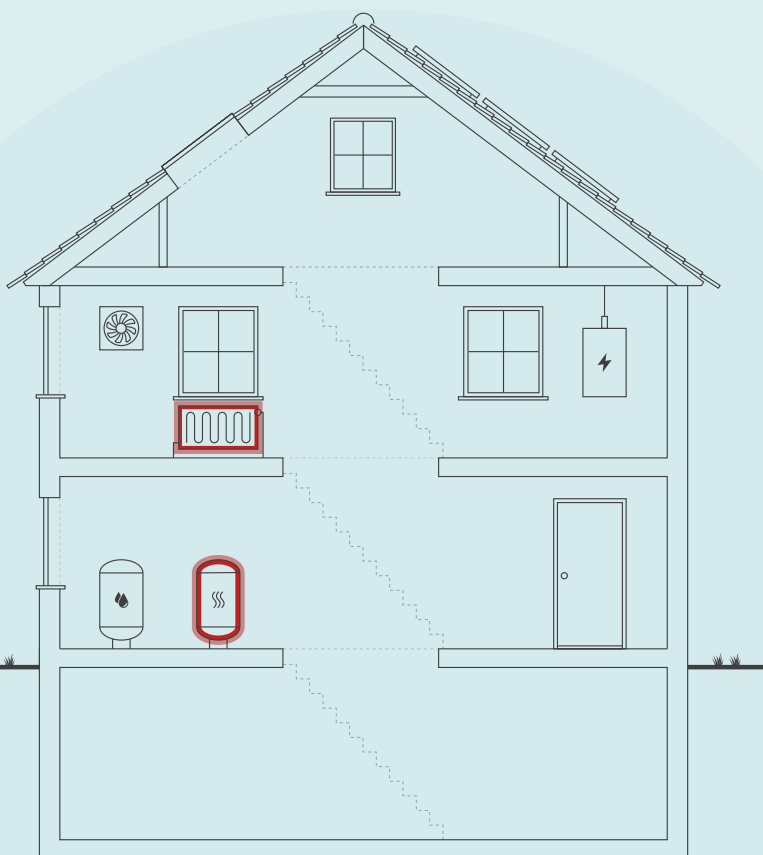
Skitsen illustrerer en generisk bygning, baseret på bygningens karaktertræk. Ikonforklaring kan ses under afsnittet IKONFORKLARING.
