# ENERGIMÆRKNINGSRAPPORT

Vasevej 18  
2840 Holte

Energimærkningsnummer  
311813798

Udarbejdet af  
Arkitekt & ByggeService  
CVR-nr.: 21309931

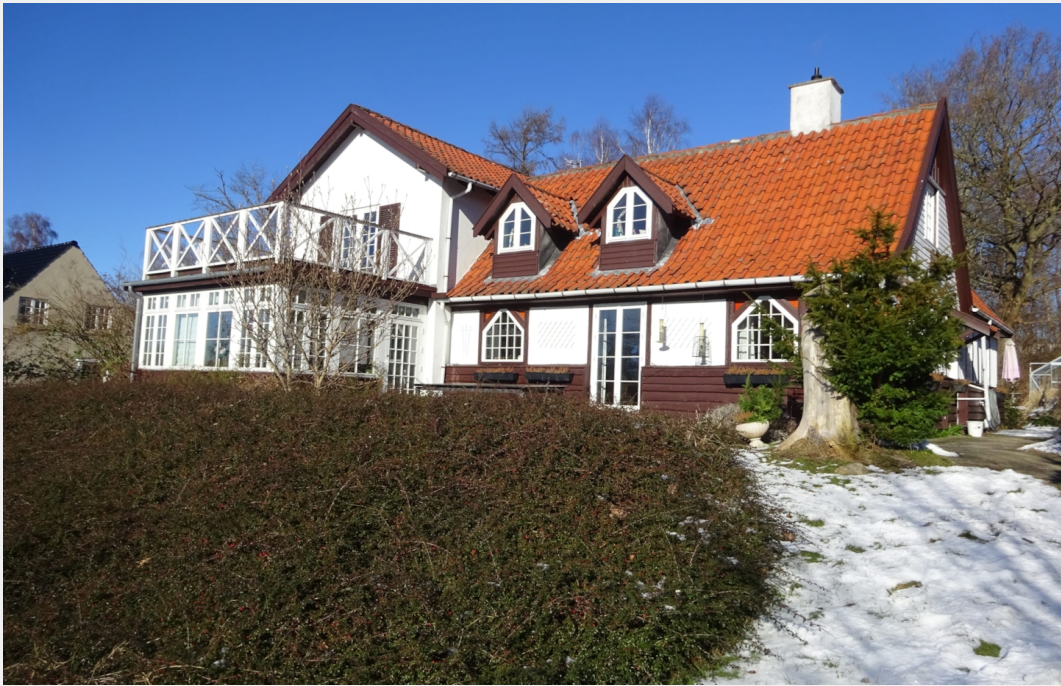
BYGNINGSBESKRIVELSE / Vasevej 18, 2840 Holte

Fritliggende enfamilieshus (parcelhus) (120)
