# ENERGIMÆRKNINGSRAPPORT

ENERGIMÆRKE OG FORSLAG TIL ENERGIFORBEDRINGER

Topager 40  
2640 Hedehusene

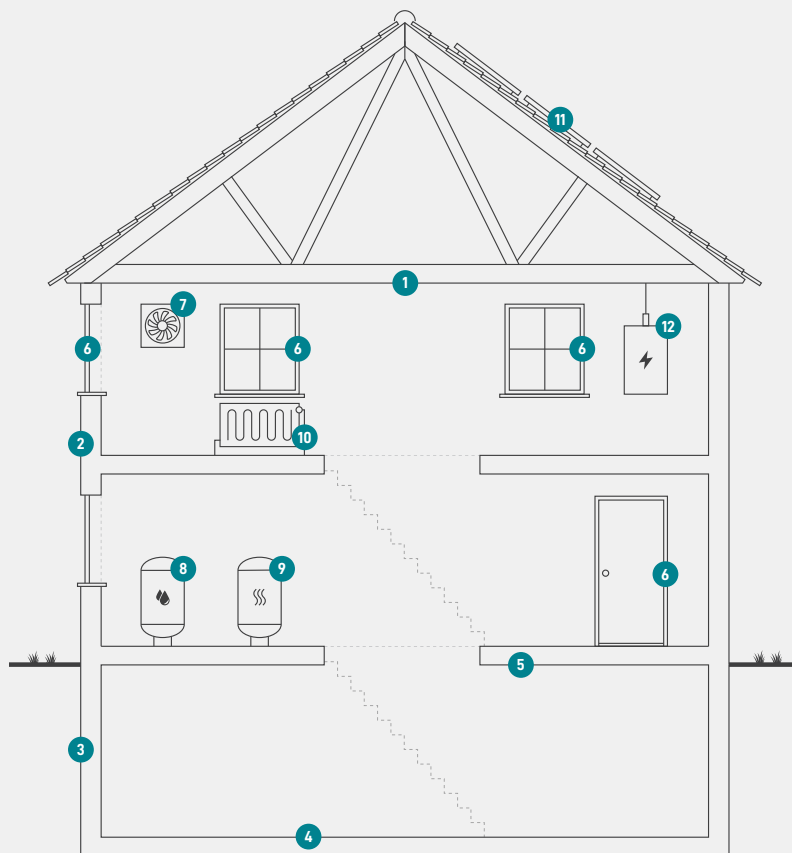
En bygning består af mange dele, der har betydning for bygningens energibehov. Figuren herunder giver en forklaring af de væsentligste dele på tværs af konstruktioner og installationer.

### Tag og loft

Bygningens øverste del af klimaskærmen, f.eks. et loftrum, et fladt tag eller et udnyttet tagrum.

### Ydervægge

Bygningens vægge ud mod det fri eller mod uopvarmede områder. Væggen kan være hule, massive eller lette ydervægge.

### Kælderydervægge

Bygningens kælderydervægge, som vender mod jorden.

### Kældergulv

Bygningens nederste del af klimaskærmen i bygninger med opvarmet kælder.
