## ENERGIMÆRKNINGSRAPPORT

Svinget 1  
2640 Hedehusene

Energimærkningsnummer  
311573140

Udarbejdet af  
OBH Ingeniørservice A/S  
CVR-nr.: 66819116

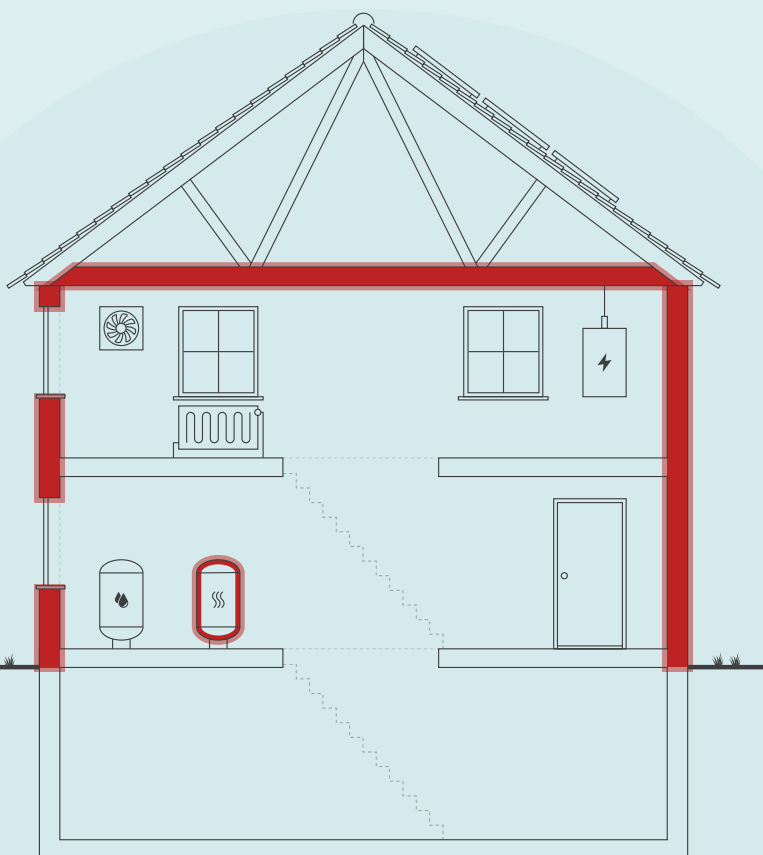
Skitsen illustrerer en generisk bygning, baseret på bygningens karaktertræk. Ikonforklaring kan ses under afsnittet IKONFORKLARING.
