# ENERGIMÆRKNINGSRAPPORT

Krogen 1  
3520 Farum

Energimærkningsnummer  
311716995

Udarbejdet af  
Dansk Ejendoms Analyse  
CVR-nr.: 18913186

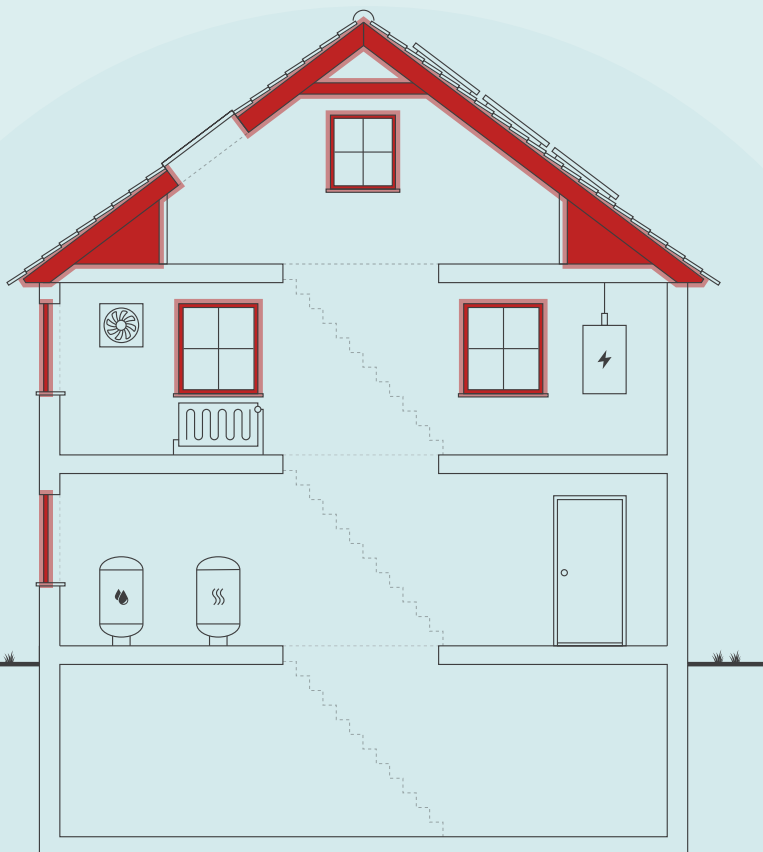
Skitsen illustrerer en generisk bygning, baseret på bygningens karaktertræk. Ikonforklaring kan ses under afsnittet IKONFORKLARING.
