## ENERGIMÆRKNINGSRAPPORT

ENERGIMÆRKE OG FORSLAG TIL ENERGIFORBEDRINGER

Steffensvej 3  
3390 Hundested

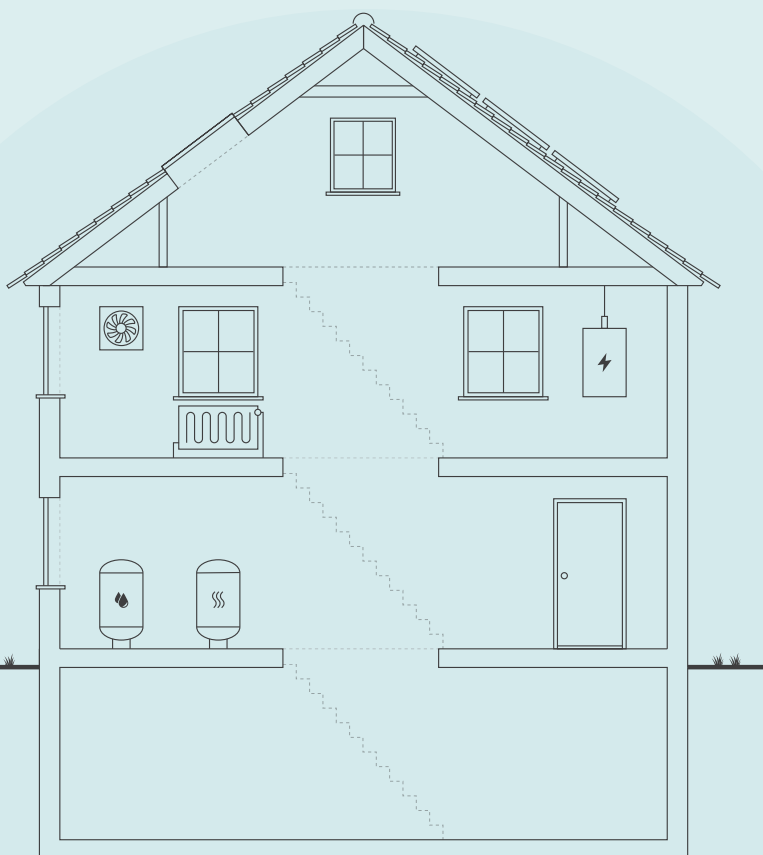
Skitsen illustrerer en generisk bygning, baseret på bygningens karaktertræk. Ikonforklaring kan ses under afsnittet IKONFORKLARING.
