ENERGIMÆRKNINGSRAPPORT

ENERGIMÆRKE OG FORSLAG TIL ENERGIFORBEDRINGER

Uglevej 7
3390 Hundested

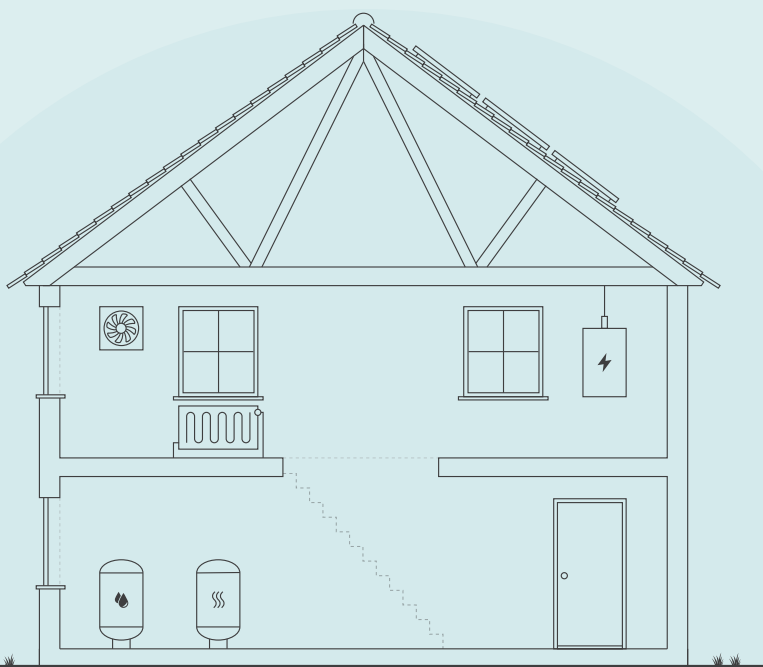
Skitsen illustrerer en generisk bygning, baseret på bygningens karaktertræk. Ikonforklaring kan ses under afsnittet IKONFORKLARING.
