ENERGIMÆRKNINGSRAPPORT

ENERGIMÆRKE OG FORSLAG TIL ENERGIFORBEDRINGER

Ribesvej 3
3390 Hundested

Energimærkningsnummer
311683576

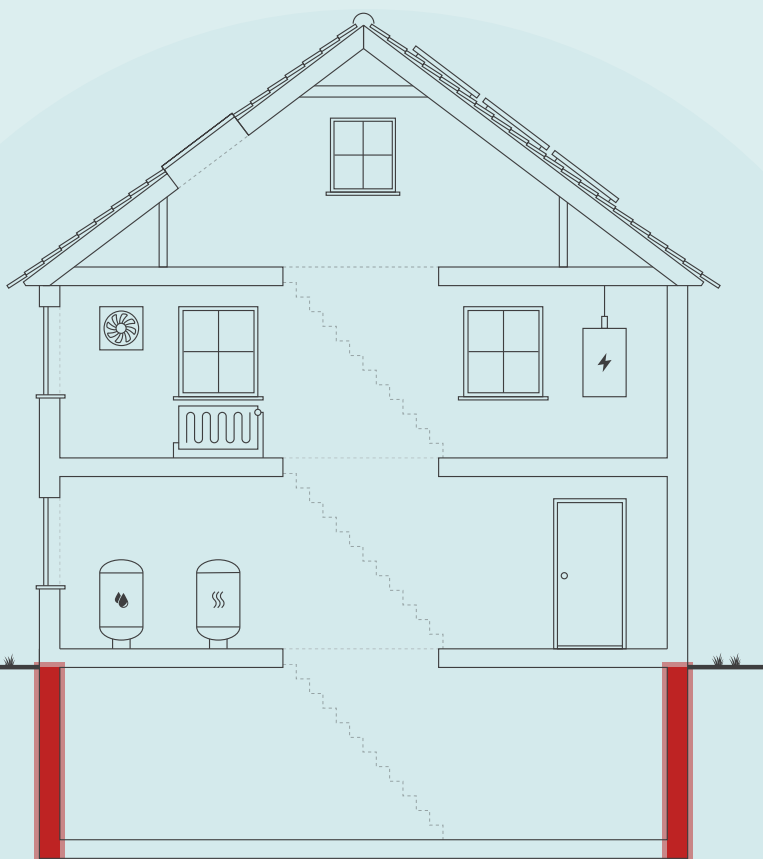
Skitsen illustrerer en generisk bygning, baseret på bygningens karaktertræk. Ikonforklaring kan ses under afsnittet IKONFORKLARING.
