## ENERGIMÆRKNINGSRAPPORT

ENERGIMÆRKE OG FORSLAG TIL ENERGIFORBEDRINGER

Ribesvej 7  
3390 Hundested

Energimærkningsnummer  
311905821

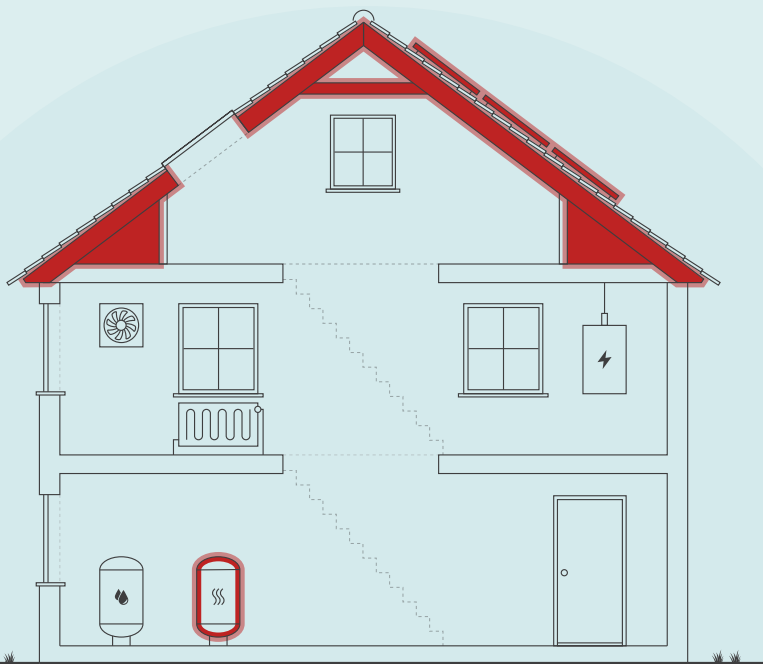
Skitsen illustrerer en generisk bygning, baseret på bygningens karaktertræk. Ikonforklaring kan ses under afsnittet IKONFORKLARING.

- 1 Konvertering til varmepumpe**  
 Årlig besparelse: 28.600 kr.  
 Investering: 169.000 kr.
- 2 Isolering af skunkrum**  
 Årlig besparelse: 1.000 kr.  
 Investering: 17.700 kr.
- 3 Montage af nye solceller**  
 Årlig besparelse: 3.200 kr.  
 Investering: 48.100 kr.
