# ENERGIMÆRKNINGSRAPPORT

ENERGIMÆRKE OG FORSLAG TIL ENERGIFORBEDRINGER

Poppelager 7  
3230 Græsted

BYGNINGSBESKRIVELSE / Poppelager 7, 3230 Græsted

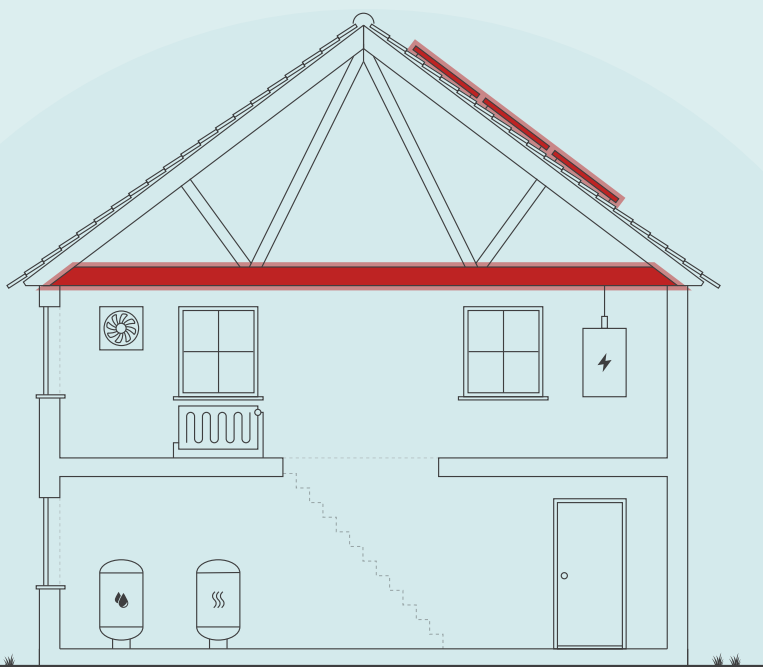
Skitsen illustrerer en generisk bygning, baseret på bygningens karaktertræk. Ikonforklaring kan ses under afsnittet IKONFORKLARING.
