ENERGIMÆRKNINGSRAPPORT

ENERGIMÆRKE OG FORSLAG TIL ENERGIFORBEDRINGER

Duevej 3
3480 Fredensborg

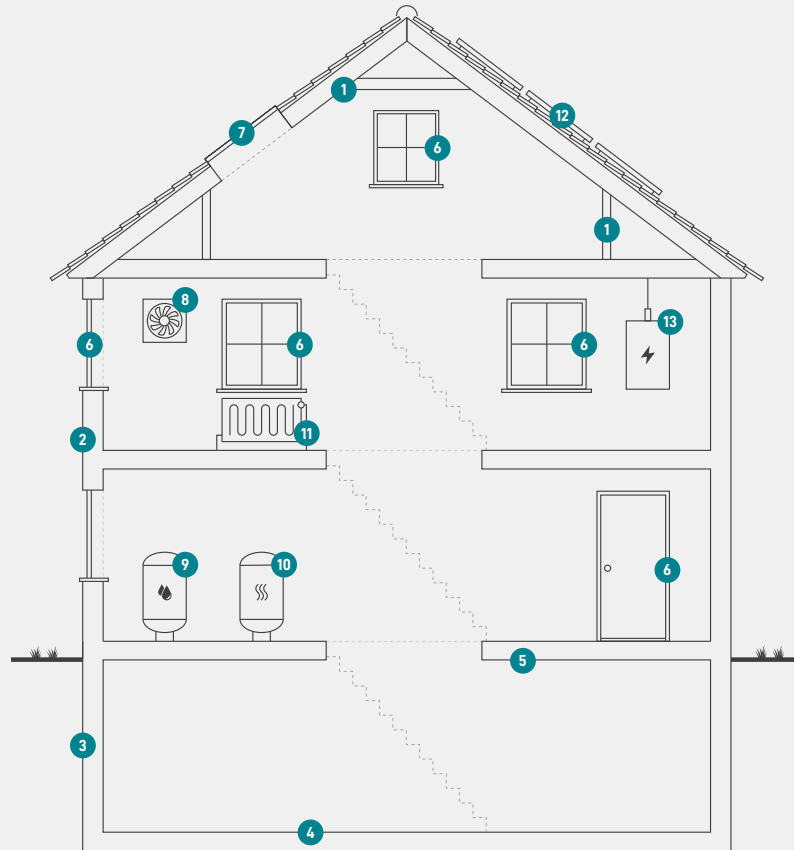
En bygning består af mange dele, der har betydning for bygningens energibehov. Figuren herunder giver en forklaring af de væsentligste dele på tværs af konstruktioner og installationer.
