## ENERGIMÆRKNINGSRAPPORT

ENERGIMÆRKE OG FORSLAG TIL ENERGIFORBEDRINGER

Parallelvej 35  
3070 Snekkersten

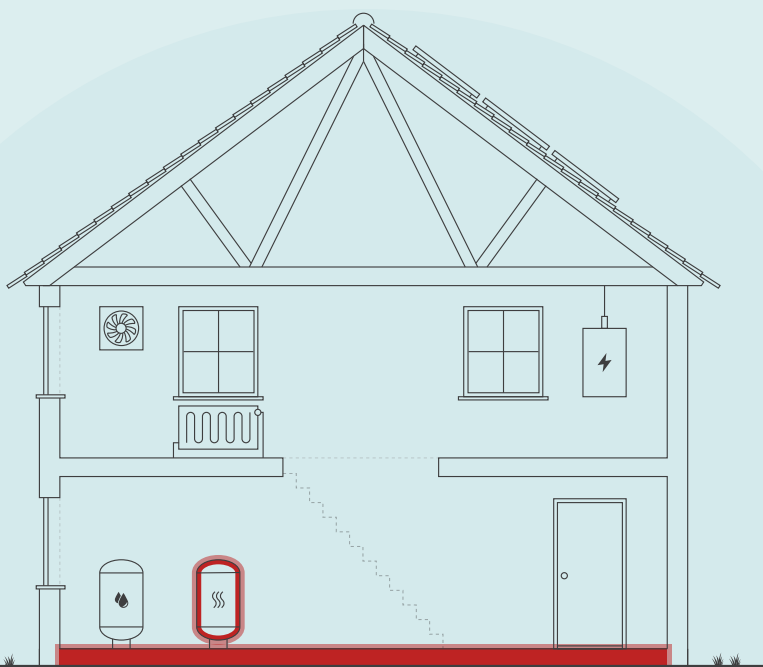
Skitsen illustrerer en generisk bygning, baseret på bygningens karaktertræk. Ikonforklaring kan ses under afsnittet IKONFORKLARING.
