ENERGIMÆRKNINGSRAPPORT

ENERGIMÆRKE OG FORSLAG TIL ENERGIFORBEDRINGER

Vasevej 47C
2840 Holte

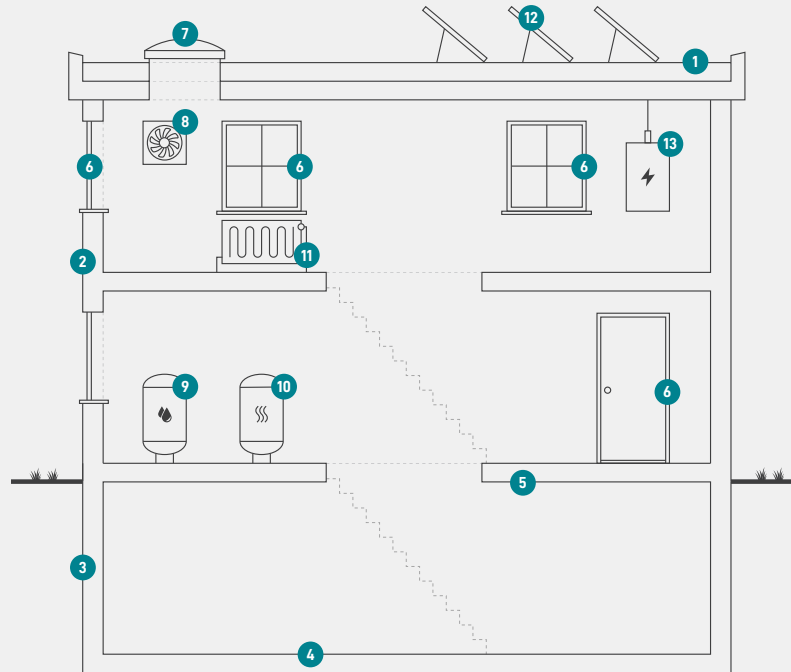
En bygning består af mange dele, der har betydning for bygningens energibehov. Figuren herunder giver en forklaring af de væsentligste dele på tværs af konstruktioner og installationer.
