## ENERGIMÆRKNINGSRAPPORT

ENERGIMÆRKE OG FORSLAG TIL ENERGIFORBEDRINGER

Odinsvej 17  
4300 Holbæk

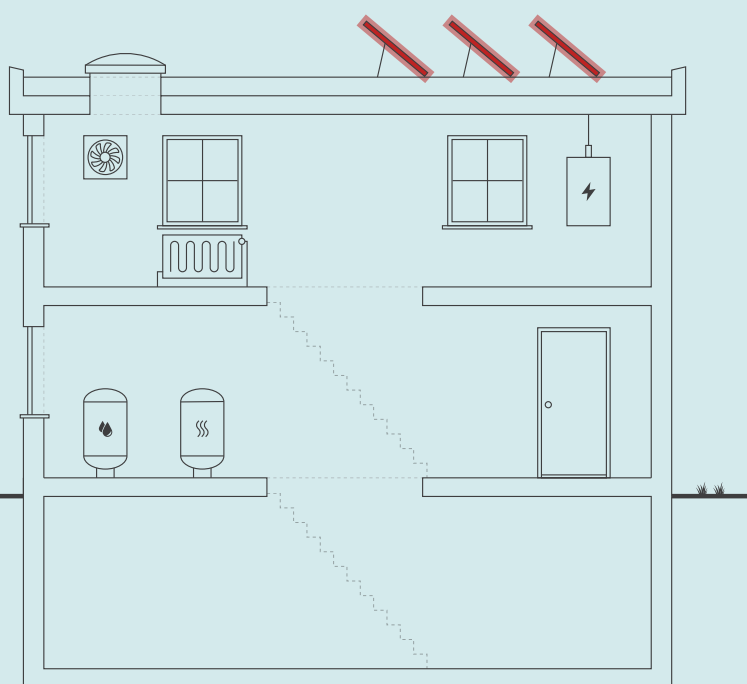
Skitsen illustrerer en generisk bygning, baseret på bygningens karaktertræk. Ikonforklaring kan ses under afsnittet IKONFORKLARING.

#### 1 Montage af nye solceller

Årlig besparelse: 5.200 kr.  
Investering: 48.100 kr.

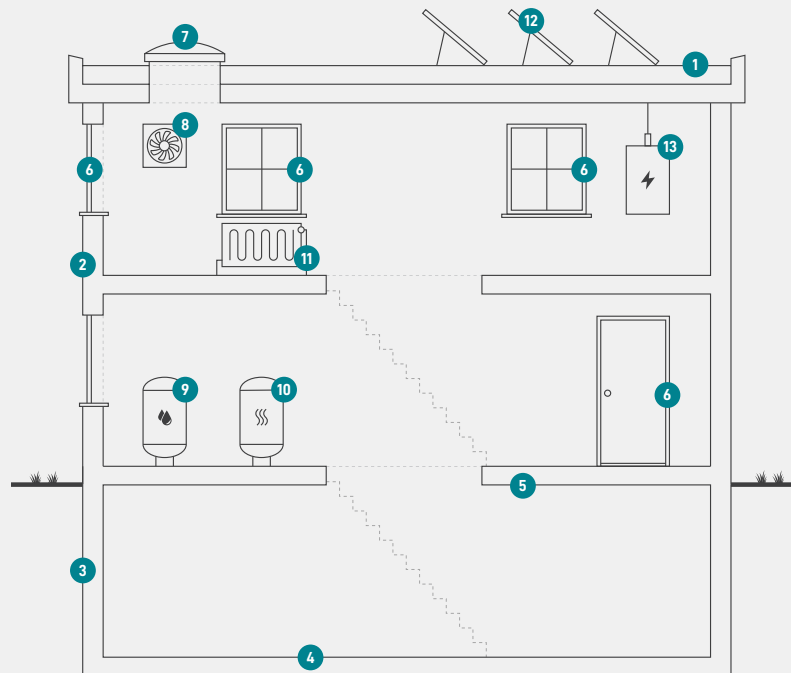
En bygning består af mange dele, der har betydning for bygningens energibehov. Figuren herunder giver en forklaring af de væsentligste dele på tværs af konstruktioner og installationer.

Bygningens øverste del af klimaskærmen, f.eks. et loftrum, et fladt tag eller et udnyttet tagrum.

Bygningens vægge ud mod det fri eller mod uopvarmede områder. Væggen kan være hule, massive eller lette ydervægge.

Bygningens kælderydervægge, som vender mod jorden.

Bygningens nederste del af klimaskærmen i bygninger med opvarmet kælder.

Bygningens nederste del af klimaskærmen, f.eks. terrændæk, gulv mod krybekælder eller etageadskillelse mod opvarmet kælder.

Bygningens facadevinduer og yderdøre.
