## ENERGIMÆRKNINGSRAPPORT

ENERGIMÆRKE OG FORSLAG TIL ENERGIFORBEDRINGER

Østervej 21  
4100 Ringsted

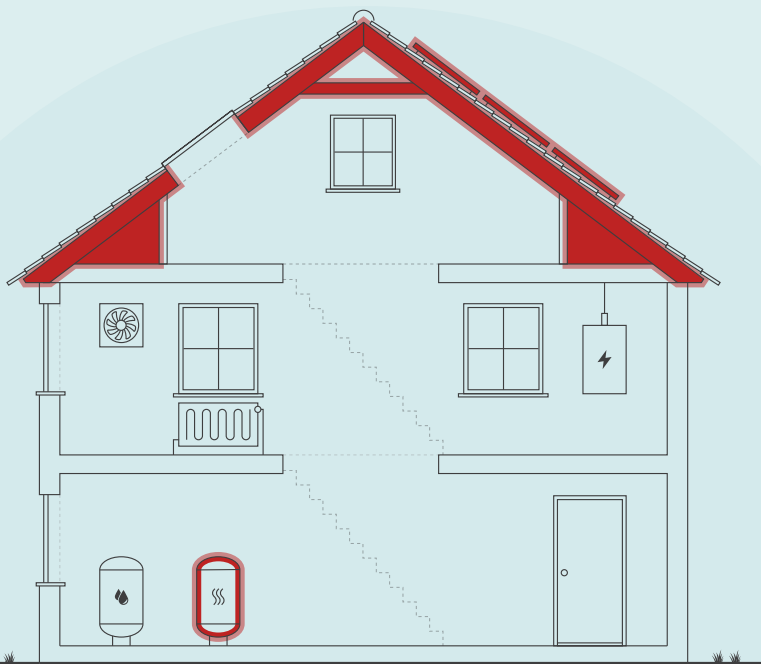
Skitsen illustrerer en generisk bygning, baseret på bygningens karaktertræk. Ikonforklaring kan ses under afsnittet IKONFORKLARING.
