## ENERGIMÆRKNINGSRAPPORT

ENERGIMÆRKE OG FORSLAG TIL ENERGIFORBEDRINGER

Åshøjvej 17  
4600 Køge

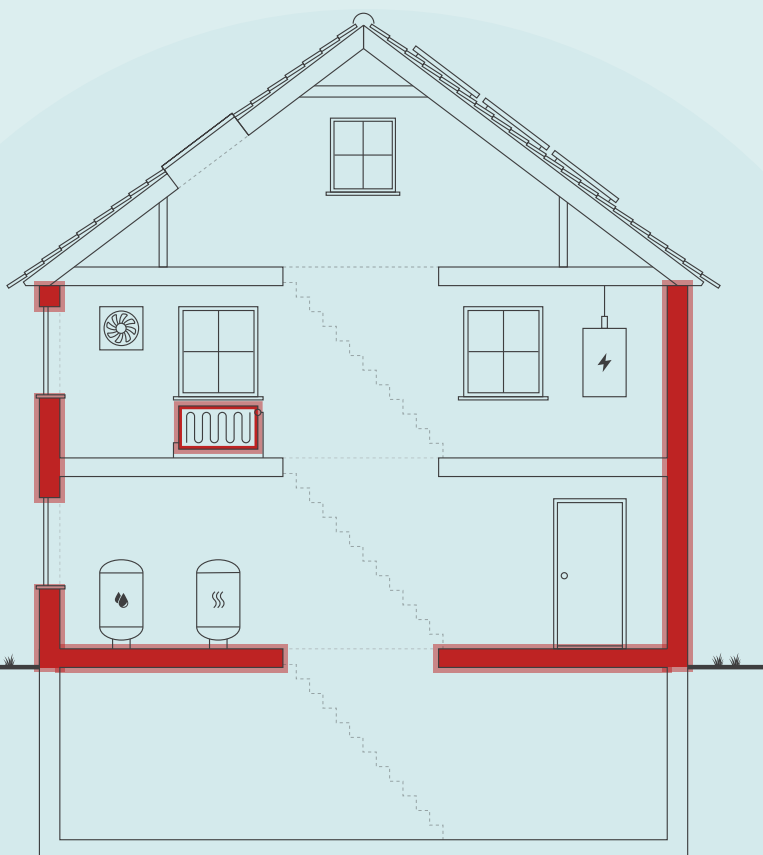
Skitsen illustrerer en generisk bygning, baseret på bygningens karaktertræk. Ikonforklaring kan ses under afsnittet IKONFORKLARING.
