## ENERGIMÆRKNINGSRAPPORT

ENERGIMÆRKE OG FORSLAG TIL ENERGIFORBEDRINGER

Turøvej 29  
4100 Ringsted

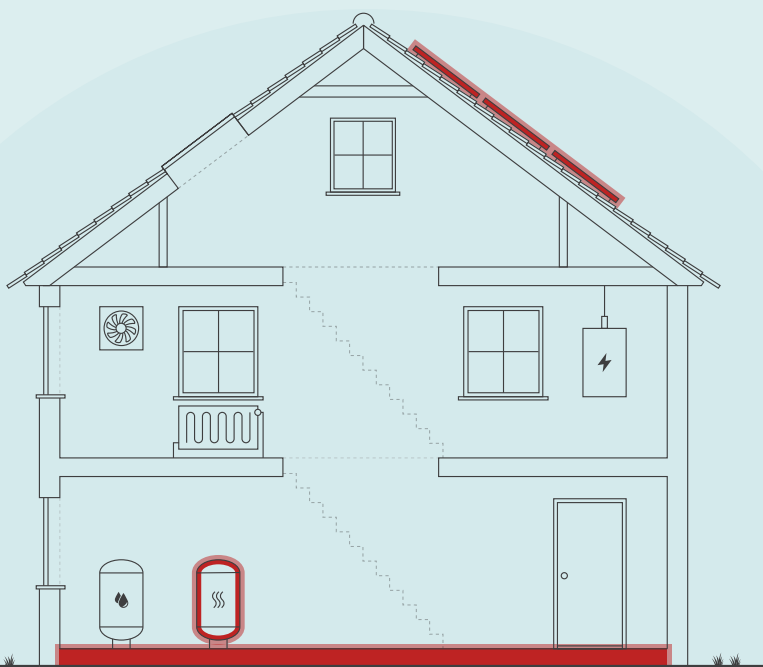
Skitsen illustrerer en generisk bygning, baseret på bygningens karaktertræk. Ikonforklaring kan ses under afsnittet IKONFORKLARING.
