## ENERGIMÆRKNINGSRAPPORT

Kirkevej 27  
5690 Tommerup

Energimærkningsnummer  
311913351

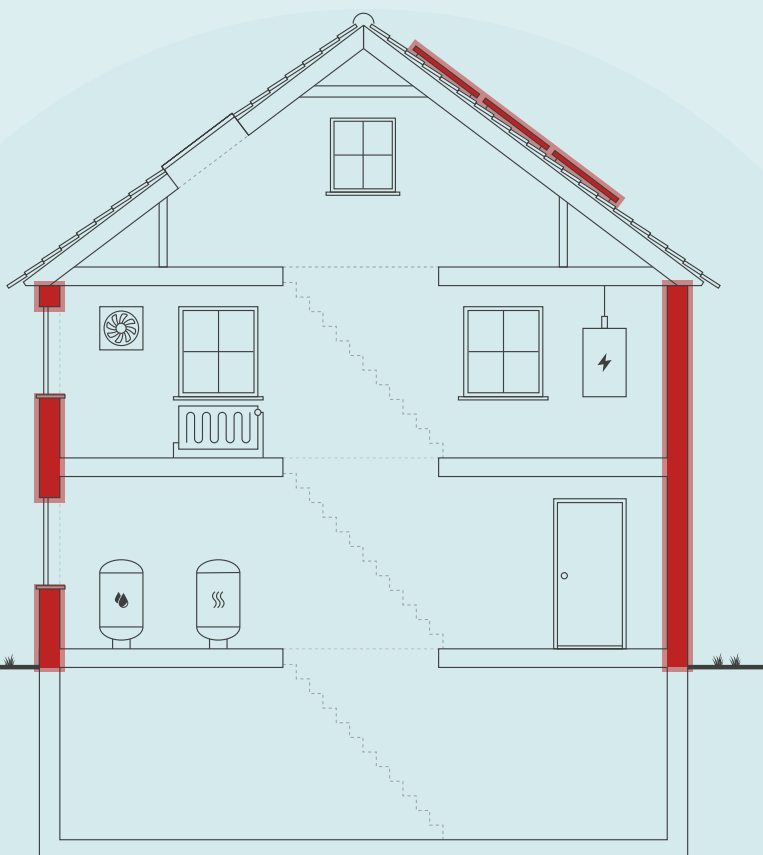
Skitsen illustrerer en generisk bygning, baseret på bygningens karaktertræk. Ikonforklaring kan ses under afsnittet IKONFORKLARING.
