## ENERGIMÆRKNINGSRAPPORT

ENERGIMÆRKE OG FORSLAG TIL ENERGIFORBEDRINGER

Engvej 1  
5462 Morud

Energimærkningsnummer  
311639166

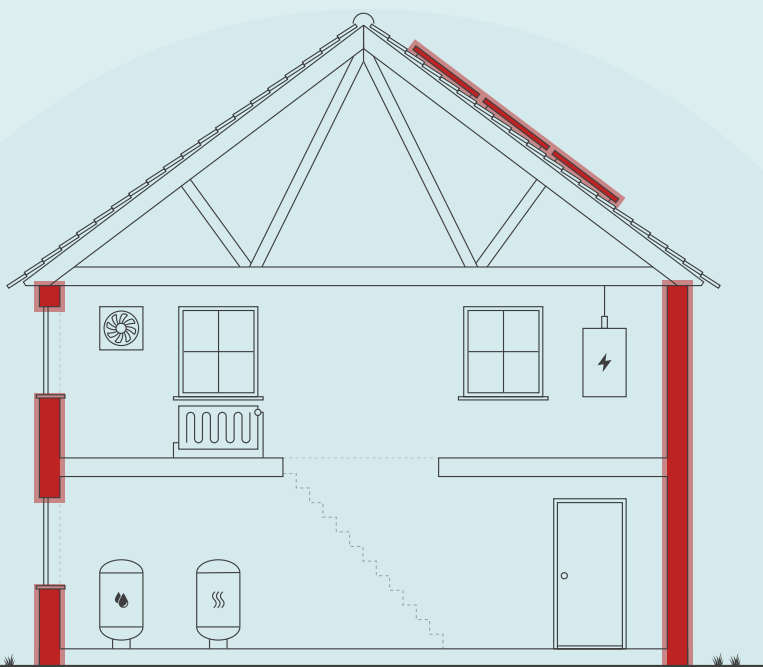
Skitsen illustrerer en generisk bygning, baseret på bygningens karaktertræk. Ikonforklaring kan ses under afsnittet IKONFORKLARING.
