## ENERGIMÆRKNINGSRAPPORT

### ENERGIMÆRKE OG FORSLAG TIL ENERGIFORBEDRINGER

Torpvej 22  
5560 Aarup

Energimærkningsnummer  
311872091

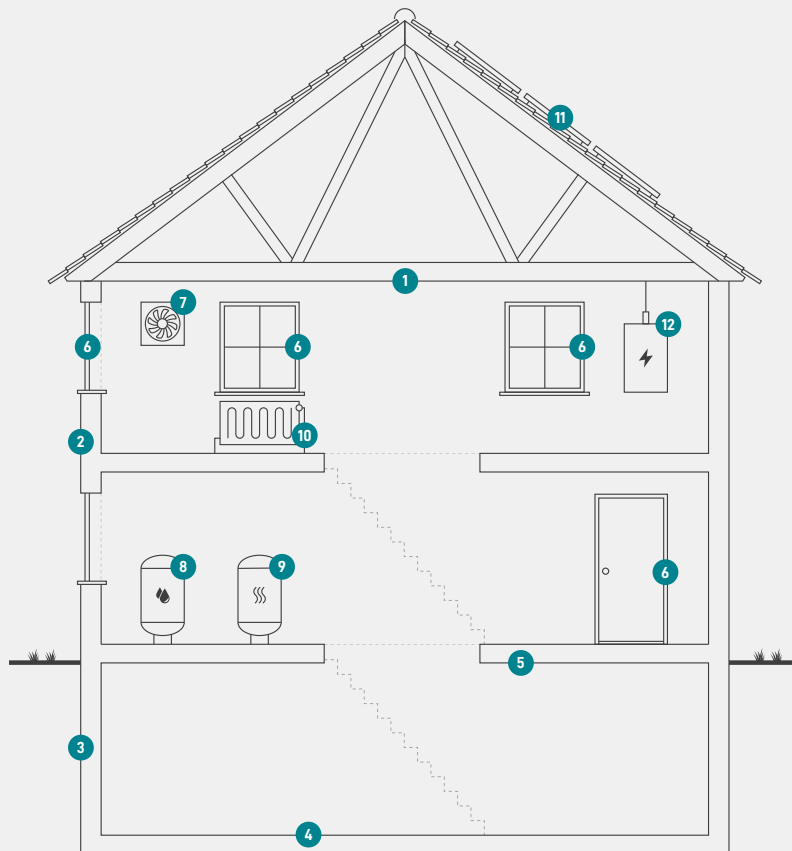
En bygning består af mange dele, der har betydning for bygningens energibehov. Figuren herunder giver en forklaring af de væsentligste dele på tværs af konstruktioner og installationer.

### Tag og loft

Bygningens øverste del af klimaskærmen, f.eks. et loftrum, et fladt tag eller et udnyttet tagrum.

### Ydervægge

Bygningens vægge ud mod det fri eller mod uopvarmede områder. Væggen kan være hule, massive eller lette ydervægge.

### Kælderydervægge

Bygningens kælderydervægge, som vender mod jorden.

### Kældergulv

Bygningens nederste del af klimaskærmen i bygninger med opvarmet kælder.
