## ENERGIMÆRKNINGSRAPPORT

ENERGIMÆRKE OG FORSLAG TIL ENERGIFORBEDRINGER

Kirketoften 9  
5750 Ringe

Energimærkningsnummer  
311882621

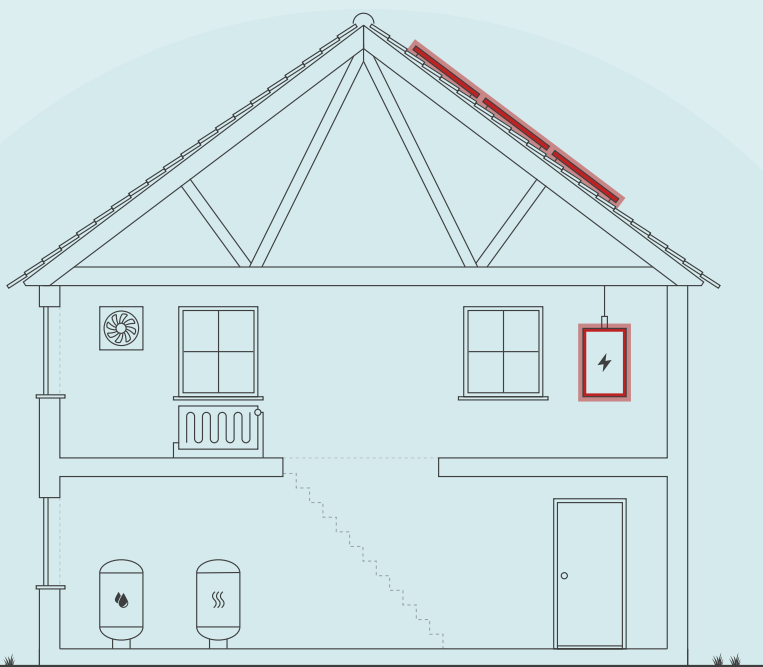
Skitsen illustrerer en generisk bygning, baseret på bygningens karaktertræk. Ikonforklaring kan ses under afsnittet IKONFORKLARING.
