## ENERGIMÆRKNINGSRAPPORT

ENERGIMÆRKE OG FORSLAG TIL ENERGIFORBEDRINGER

Linde Alle 3  
4800 Nykøbing F

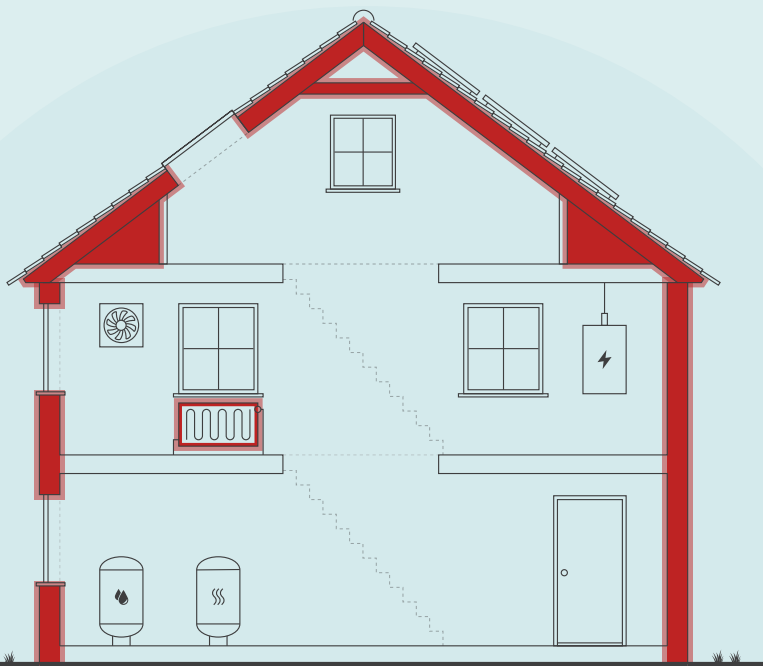
Skitsen illustrerer en generisk bygning, baseret på bygningens karaktertræk. Ikonforklaring kan ses under afsnittet IKONFORKLARING.
