ENERGIMÆRKNINGSRAPPORT

Rusen 3
9340 Asaa

Adresse
Rusen 3
9340 AsaaEnergimærkningsnummer
311880774Gyldighedsperiode
6. februar 2026 - 6. februar 2036Udarbejdet af
JPH Energi A/S
CVR-nr.: 31486564

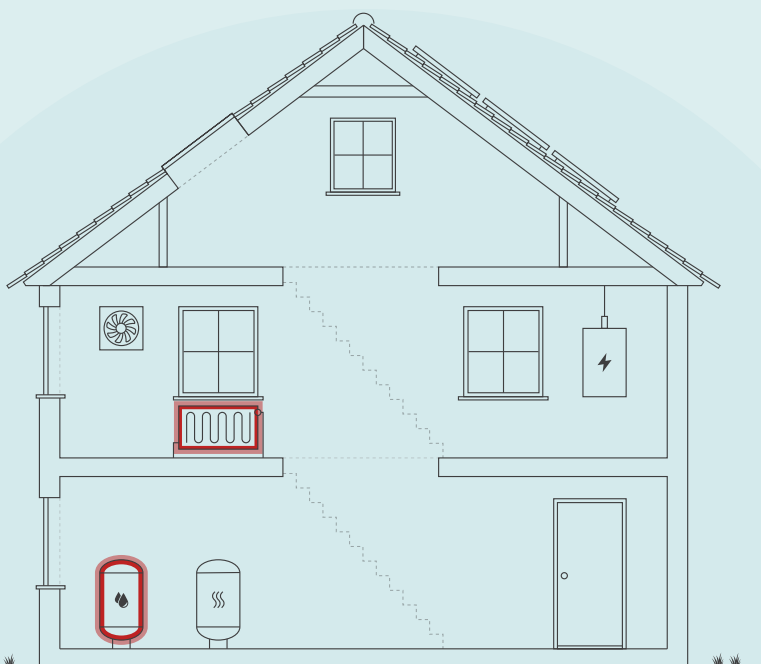
Skitsen illustrerer en generisk bygning, baseret på bygningens karaktertræk. Ikonforklaring kan ses under afsnittet IKONFORKLARING.

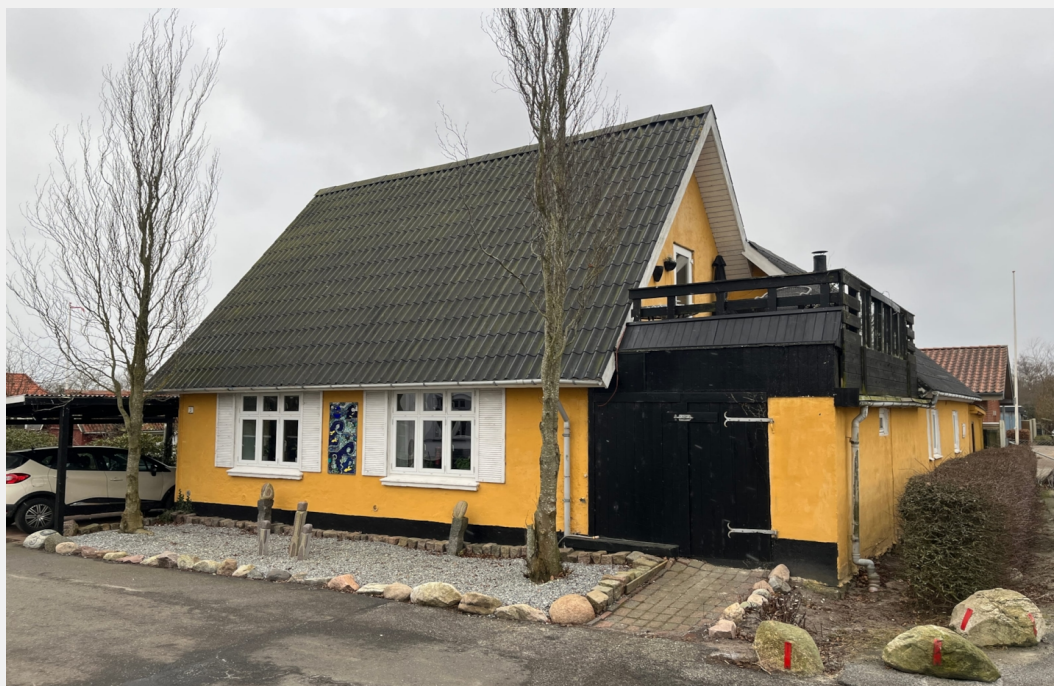
BYGNINGSBESKRIVELSE / Rusen 3, 9340 Asaa

ADRESSE
Rusen 3, 9340 AsaaBYGNINGENS ANVENDELSE I FØLGE BBR
Fritliggende enfamilieshus (parcelhus) (120)
