## ENERGIMÆRKNINGSRAPPORT

Thyvej 30  
9460 Brovst

Energimærkningsnummer  
311891428

Udarbejdet af  
Botjek A/S  
CVR-nr.: 30711602

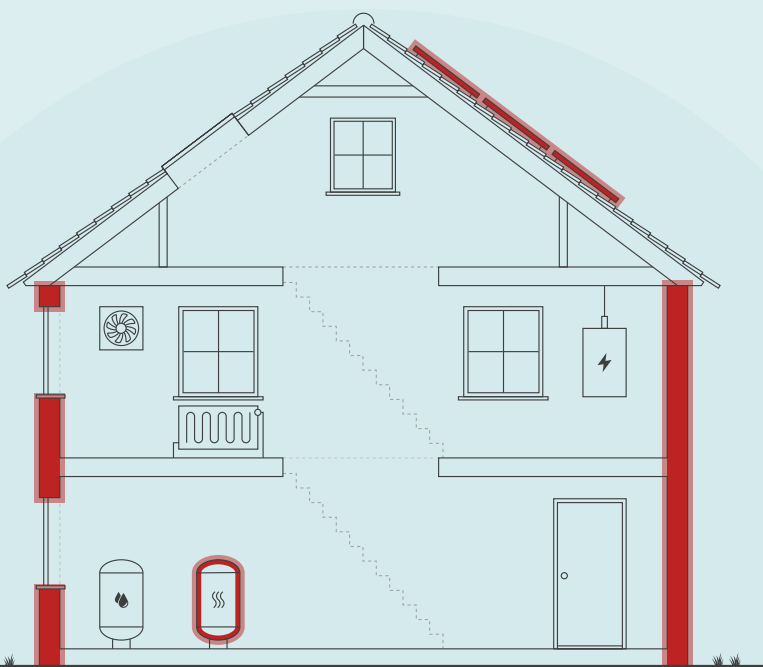
Skitsen illustrerer en generisk bygning, baseret på bygningens karaktertræk. Ikonforklaring kan ses under afsnittet IKONFORKLARING.
