## ENERGIMÆRKNINGSRAPPORT

ENERGIMÆRKE OG FORSLAG TIL ENERGIFORBEDRINGER

Hobro Boligforening Afd. 25  
Toften 5  
9500 Hobro

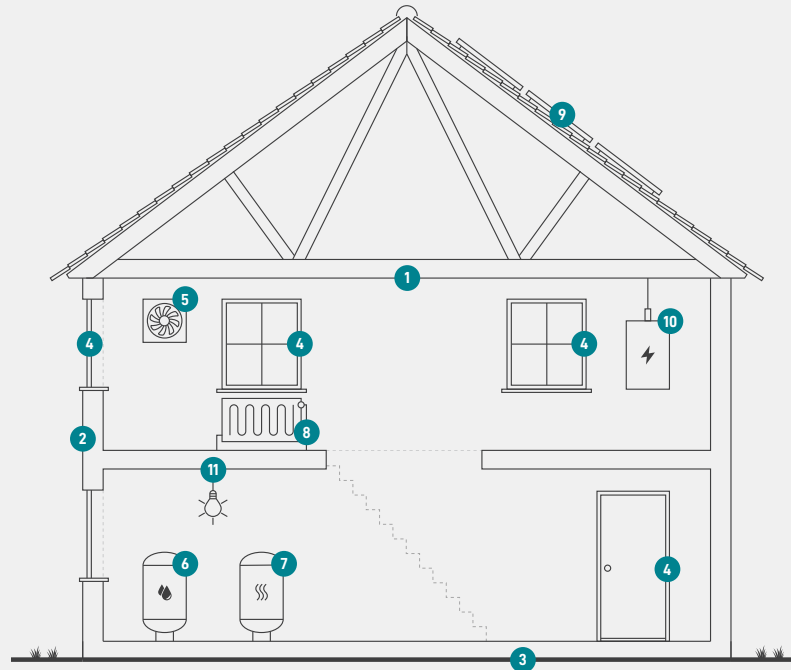
En bygning består af mange dele, der har betydning for bygningens energibehov. Figuren herunder giver en forklaring af de væsentligste dele på tværs af konstruktioner og installationer.
