## ENERGIMÆRKNINGSRAPPORT

ENERGIMÆRKE OG FORSLAG TIL ENERGIFORBEDRINGER

Brogade 3  
9240 Nibe

Energimærkningsnummer  
311720395

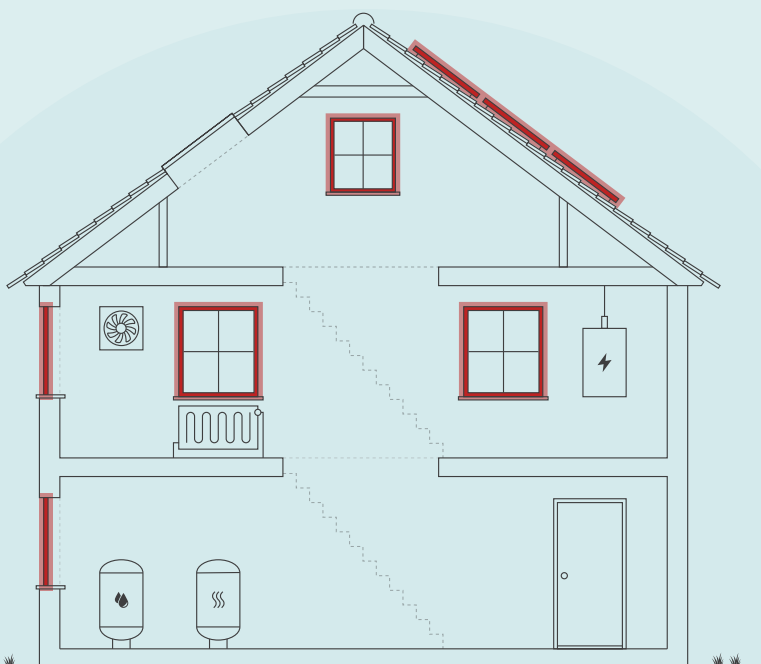
Skitsen illustrerer en generisk bygning, baseret på bygningens karaktertræk. Ikonforklaring kan ses under afsnittet IKONFORKLARING.
