## ENERGIMÆRKNINGSRAPPORT

### ENERGIMÆRKE OG FORSLAG TIL ENERGIFORBEDRINGER

Agade 4  
9500 Hobro

Energimærkningsnummer 311552477  
Gyldighedsperiode 1. oktober 2021 - 1. oktober 2031

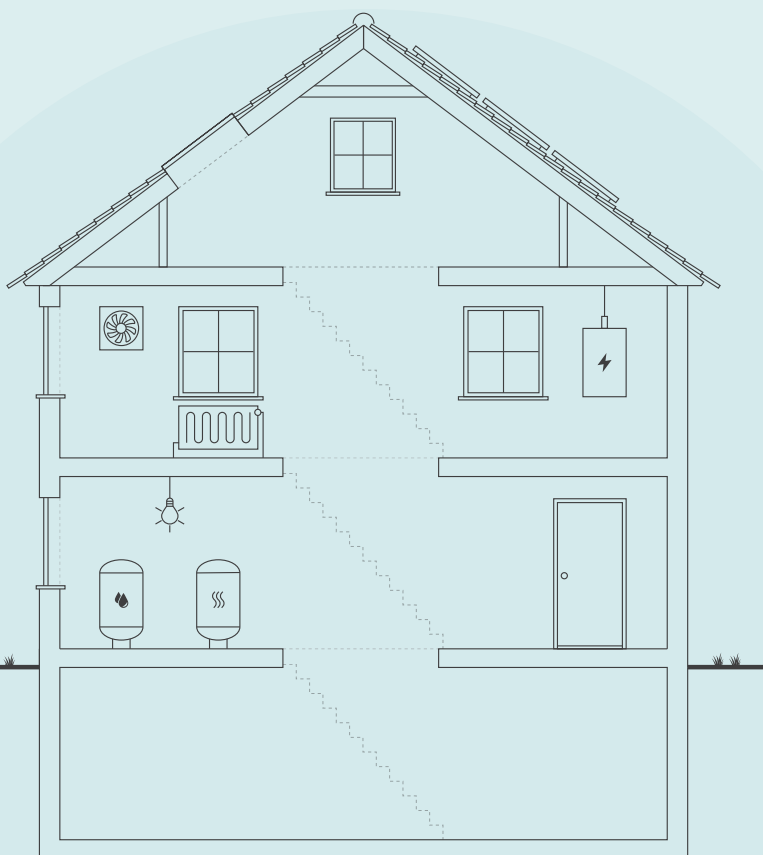
Skitsen illustrerer en generisk bygning, baseret på bygningens karaktertræk. Ikonforklaring kan ses under afsnittet IKONFORKLARING.
