ENERGIMÆRKNINGSRAPPORT

ENERGIMÆRKE OG FORSLAG TIL ENERGIFORBEDRINGER

Stendiget 12
8850 Bjerringbro

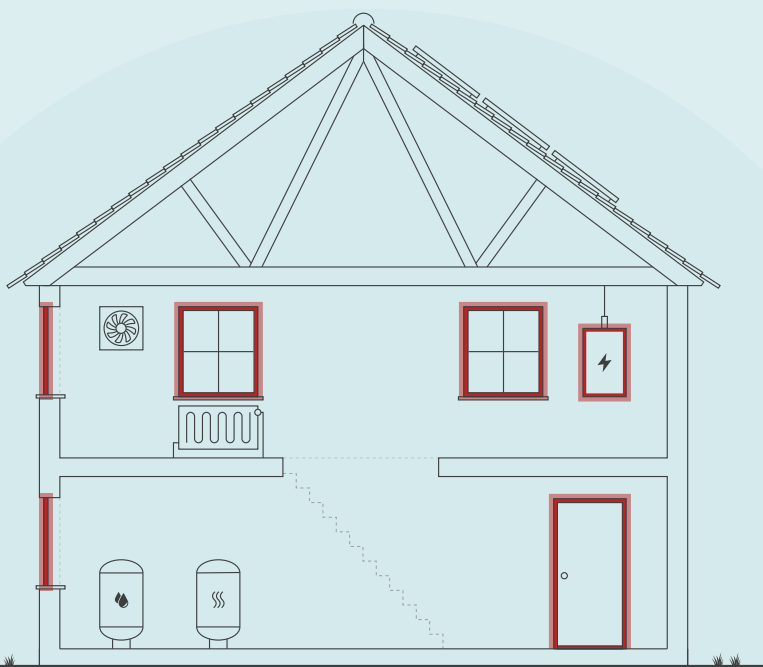
Skitsen illustrerer en generisk bygning, baseret på bygningens karaktertræk. Ikonforklaring kan ses under afsnittet IKONFORKLARING.

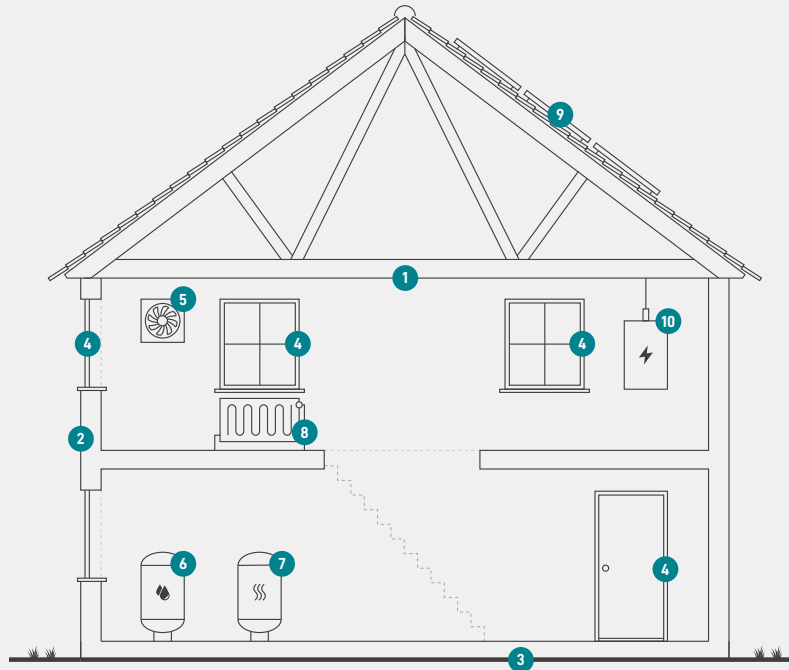
En bygning består af mange dele, der har betydning for bygningens energibehov. Figuren herunder giver en forklaring af de væsentligste dele på tværs af konstruktioner og installationer.

1

Tag og loft

Bygningens øverste del af klimaskærmen, f.eks. et loftrum, et fladt tag eller et udnyttet tagrum.

2

Ydervægge

Bygningens vægge ud mod det fri eller mod uopvarmede områder. Væggen kan være hule, massive eller lette ydervægge.

3

Etageadskillelse og gulv

Bygningens nederste del af klimaskærmen, f.eks. terrændæk, gulv mod krybekælder eller etageadskillelse mod uopvarmet kælder.

4

Vinduer/døre

Bygningens facadevinduer og yderdøre.

5

Ventilation

Bygningens ventilationsanlæg og ventilationskanaler.

6

Varmt brugsvand

Bygningens komponenter til varmt brugsvand, bl.a. varmtvandsrør og varmtvandsbeholder.

7

Varmeanlæg

Bygningens varmeanlæg, f.eks. kedler, fjernvarme, ovne og varmepumper.

8

Varmefordeling

Bygningens varmfordelingsanlæg, bl.a. varmeanlægget, varmerør og automatik.

9

Solenergi

Bygningens solenergi, f.eks. solvarme og solceller.

10

El og teknik

Bygningens driftsrelaterede el og teknik, f.eks. varmfordelingspumper, varmtvandspumper og vindmøller.
