## ENERGIMÆRKNINGSRAPPORT

Engvej 5  
8560 Kolind

Energimærkningsnummer  
311888907

Udarbejdet af  
Arkitekt Niels Møller ApS  
CVR-nr.: 33961383

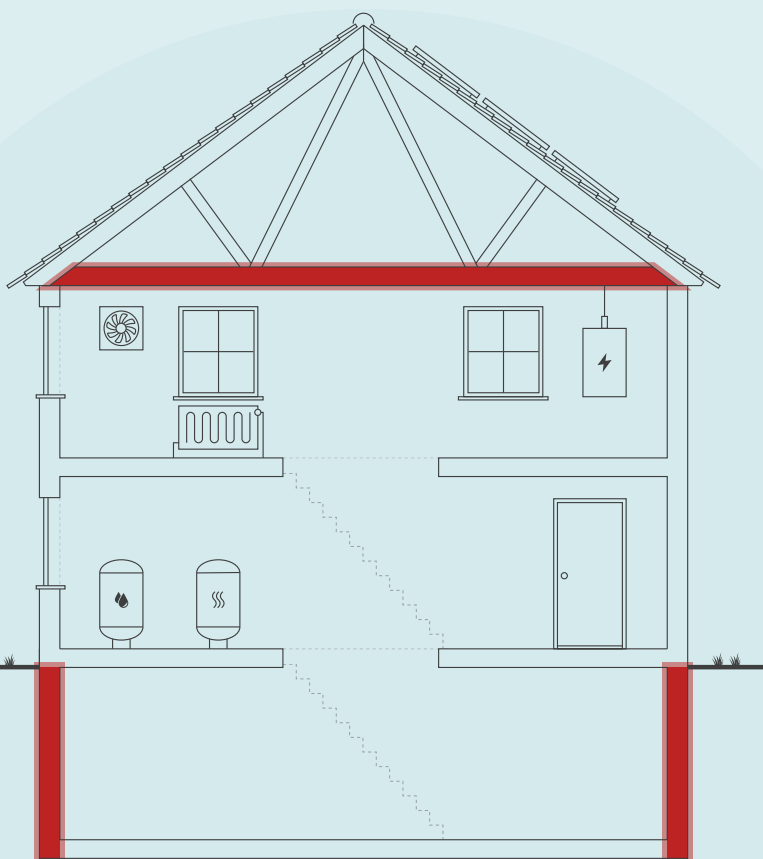
Skitsen illustrerer en generisk bygning, baseret på bygningens karaktertræk. Ikonforklaring kan ses under afsnittet IKONFORKLARING.
