## ENERGIMÆRKNINGSRAPPORT

ENERGIMÆRKE OG FORSLAG TIL ENERGIFORBEDRINGER

Engvej 16  
8560 Kolind

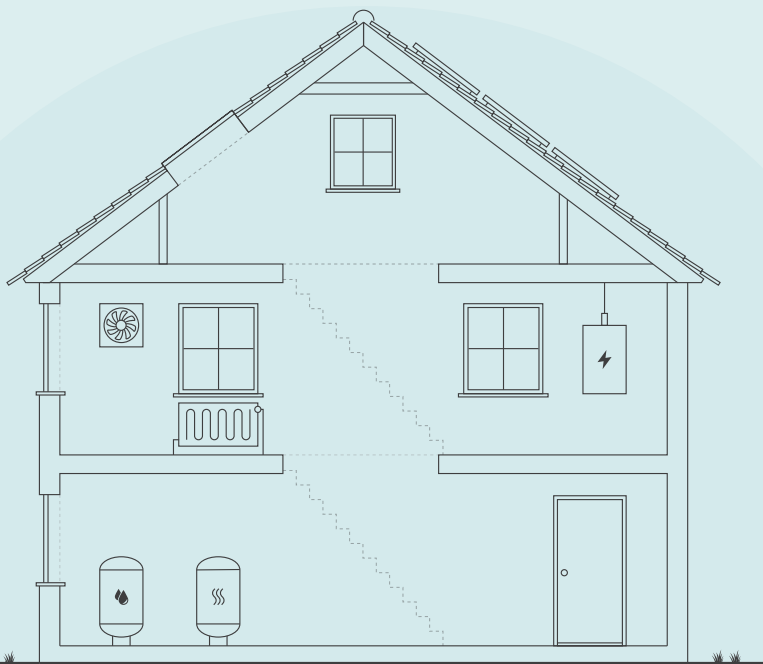
Skitsen illustrerer en generisk bygning, baseret på bygningens karaktertræk. Ikonforklaring kan ses under afsnittet IKONFORKLARING.
