## ENERGIMÆRKNINGSRAPPORT

ENERGIMÆRKE OG FORSLAG TIL ENERGIFORBEDRINGER

Fusagervej 4  
8382 Hinnerup

**Energimærkningsnummer** 311689618  
**Gyldighedsperiode** 21. juni 2023 - 21. juni 2033

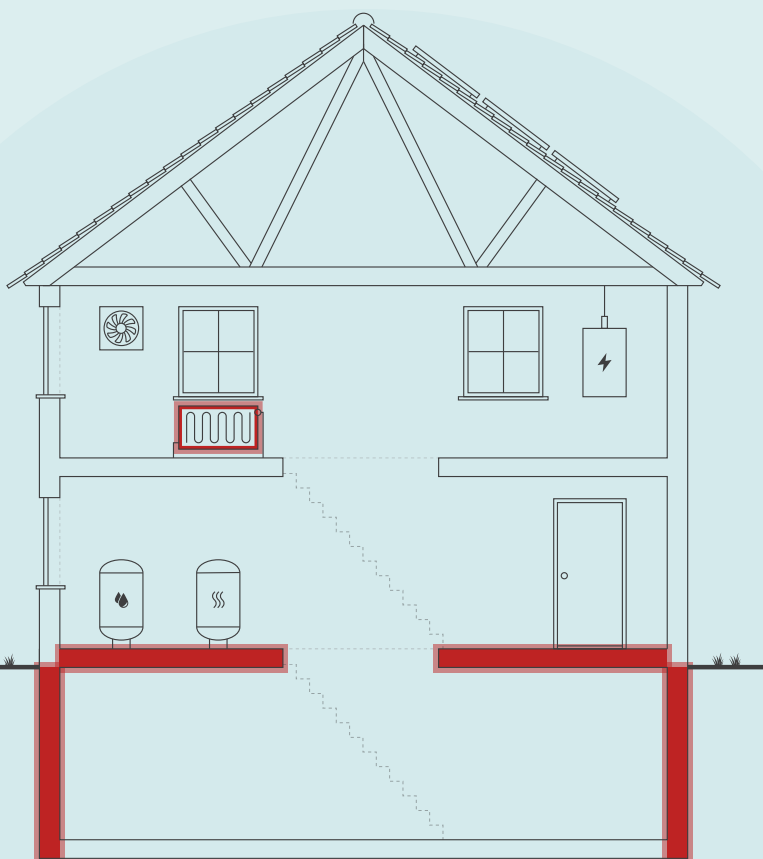
Skitsen illustrerer en generisk bygning, baseret på bygningens karaktertræk. Ikonforklaring kan ses under afsnittet IKONFORKLARING.
