## ENERGIMÆRKNINGSRAPPORT

Stampmøllevvej 1A  
8300 Odder

NRGi Rådgivning A/S  
CVR-nr.: 33077831

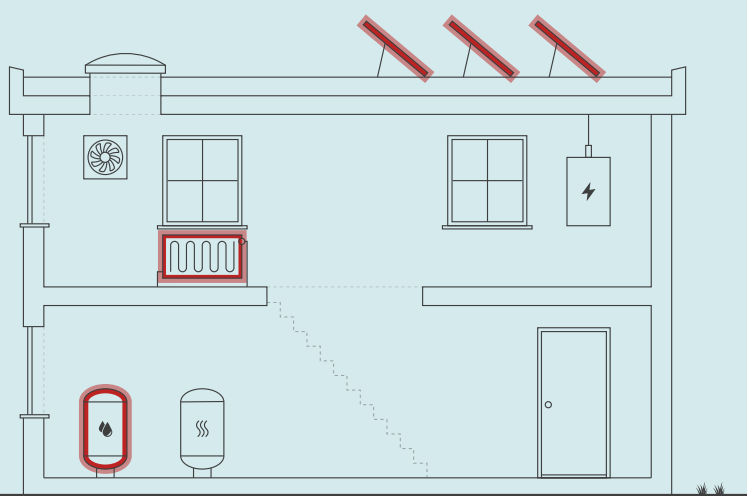
Skitsen illustrerer en generisk bygning, baseret på bygningens karaktertræk. Ikonforklaring kan ses under afsnittet IKONFORKLARING.
