## ENERGIMÆRKNINGSRAPPORT

ENERGIMÆRKE OG FORSLAG TIL ENERGIFORBEDRINGER

Blegevej 9  
8300 Odder

Energimærkningsnummer  
311671285

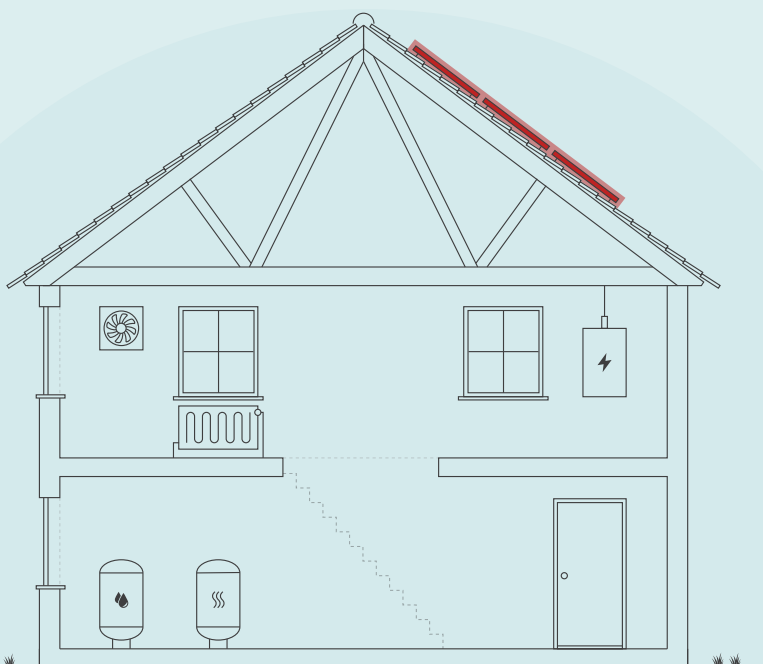
Skitsen illustrerer en generisk bygning, baseret på bygningens karaktertræk. Ikonforklaring kan ses under afsnittet IKONFORKLARING.

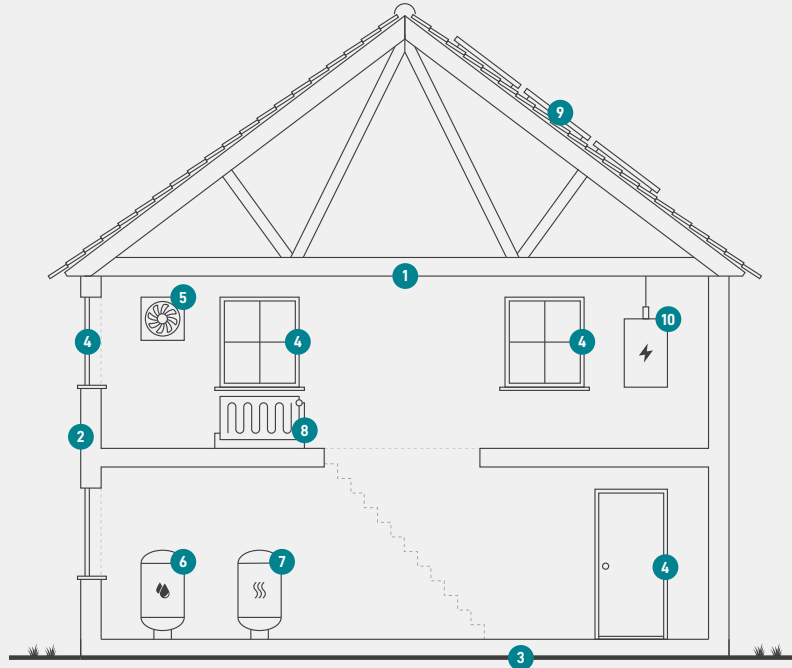
En bygning består af mange dele, der har betydning for bygningens energibehov. Figuren herunder giver en forklaring af de væsentligste dele på tværs af konstruktioner og installationer.

### Tag og loft

Bygningens øverste del af klimaskærmen, f.eks. et loftrum, et fladt tag eller et udnyttet tagrum.

### Ydervægge

Bygningens vægge ud mod det fri eller mod uopvarmede områder. Væggen kan være hule, massive eller lette ydervægge.

### Etageadskillelse og gulv

Bygningens nederste del af klimaskærmen, f.eks. terrændæk, gulv mod krybekælder eller etageadskillelse mod uopvarmet kælder.

### Vinduer/døre

Bygningens facadevinduer og yderdøre.

### Ventilation

Bygningens ventilationsanlæg og ventilationskanaler.

### Varmt brugsvand

Bygningens komponenter til varmt brugsvand, bl.a. varmtvandsrør og varmtvandsbeholder.

### Varmeanlæg

Bygningens varmeanlæg, f.eks. kedler, fjernvarme, ovne og varmepumper.

### Varmefordeling

Bygningens varmfordelingsanlæg, bl.a. varmeanlægget, varmerør og automatik.

### Solenergi

Bygningens solenergi, f.eks. solvarme og solceller.

### El og teknik

Bygningens driftsrelaterede el og teknik, f.eks. varmfordelingspumper, varmtvandspumper og vindmøller.
