ENERGIMÆRKNINGSRAPPORT

ENERGIMÆRKE OG FORSLAG TIL ENERGIFORBEDRINGER

Århusvej 60
8300 Odder

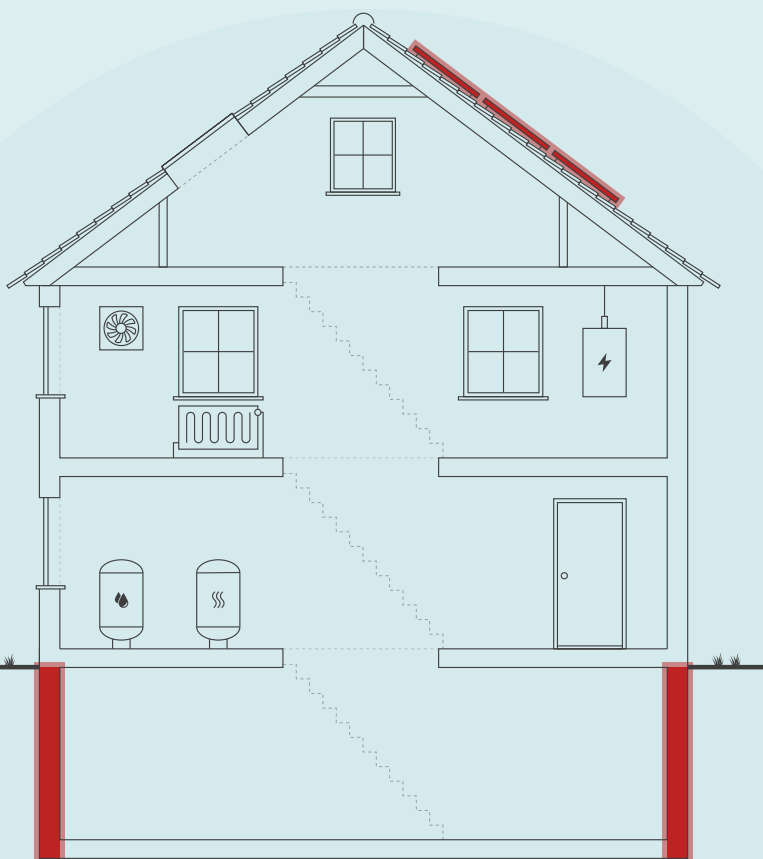
Skitsen illustrerer en generisk bygning, baseret på bygningens karaktertræk. Ikonforklaring kan ses under afsnittet IKONFORKLARING.
