ENERGIMÆRKNINGSRAPPORT

ENERGIMÆRKE OG FORSLAG TIL ENERGIFORBEDRINGER

Boligorganisation afdeling
Byvej 63
8330 Beder

Energimærkningsnummer
311725956

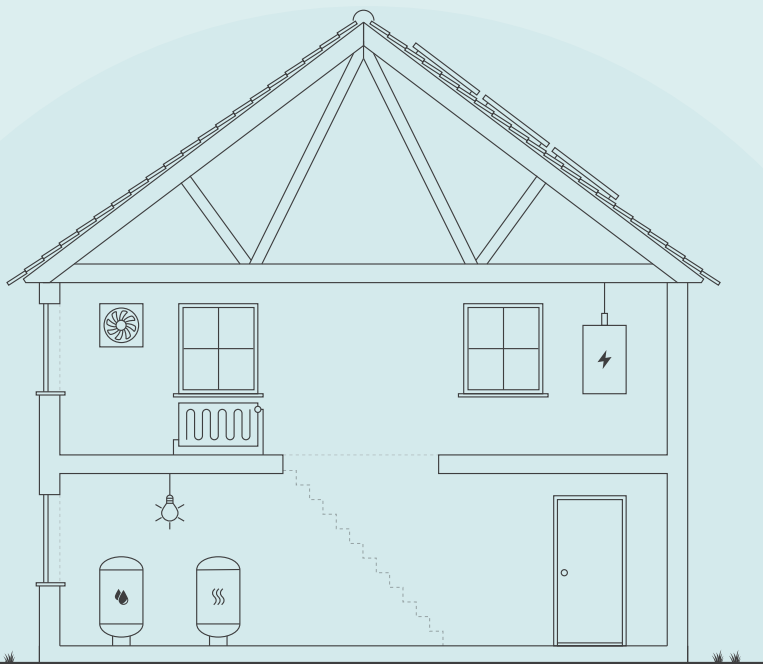
Skitsen illustrerer en generisk bygning, baseret på bygningens karaktertræk. Ikonforklaring kan ses under afsnittet IKONFORKLARING.

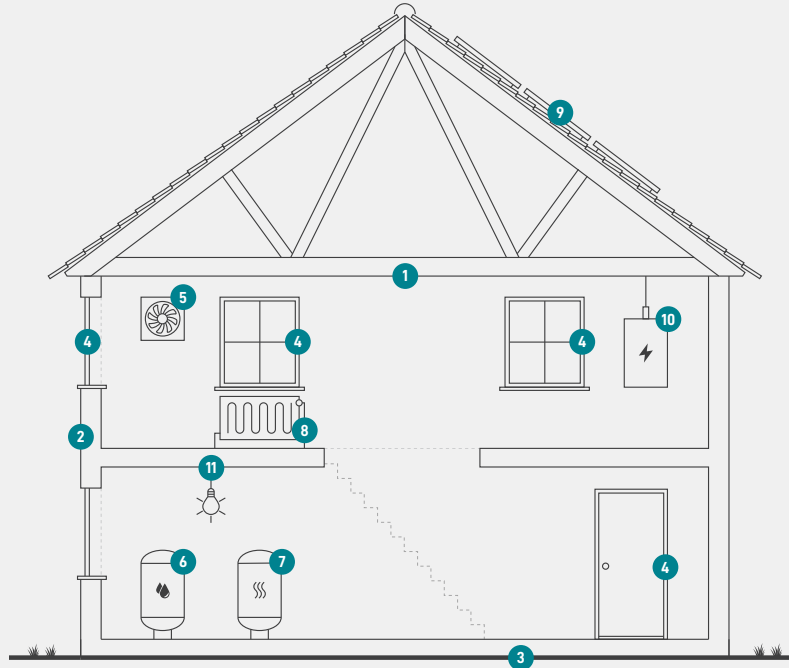
En bygning består af mange dele, der har betydning for bygningens energibehov. Figuren herunder giver en forklaring af de væsentligste dele på tværs af konstruktioner og installationer.

Tag og loft

Bygningens øverste del af klimaskærmen, f.eks. et loftrum, et fladt tag eller et udnyttet tagrum.

Ydervægge

Bygningens vægge ud mod det fri eller mod uopvarmede områder. Væggen kan være hule, massive eller lette ydervægge.

Etageadskillelse og gulv

Bygningens nederste del af klimaskærmen, f.eks. terrændæk, gulv mod krybekælder eller etageadskillelse mod uopvarmet kælder.

Vinduer/døre

Bygningens facadevinduer og yderdøre.
