## ENERGIMÆRKNINGSRAPPORT

Agertoften 18  
8340 Malling

Energimærkningsnummer  
311642402

Udarbejdet af  
OBH Ingeniørservice A/S  
CVR-nr.: 66819116

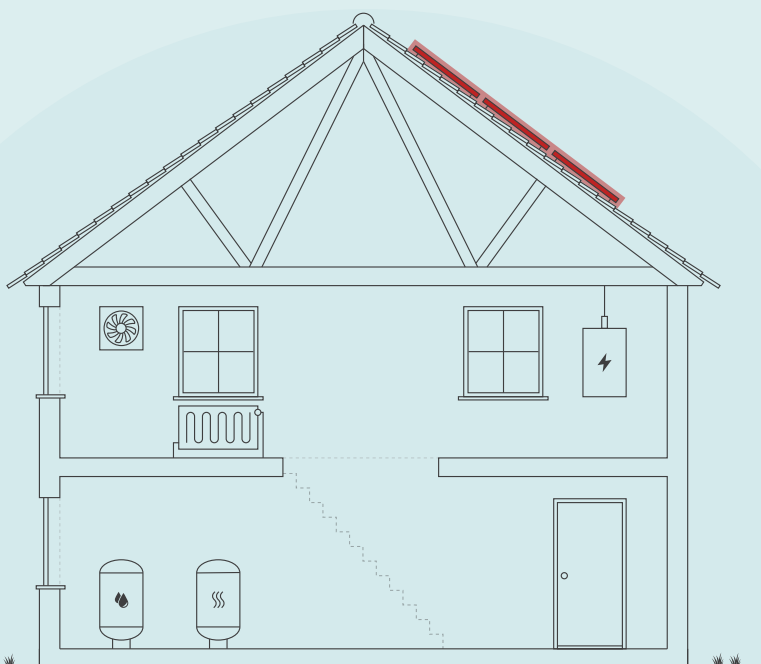
Skitsen illustrerer en generisk bygning, baseret på bygningens karaktertræk. Ikonforklaring kan ses under afsnittet IKONFORKLARING.

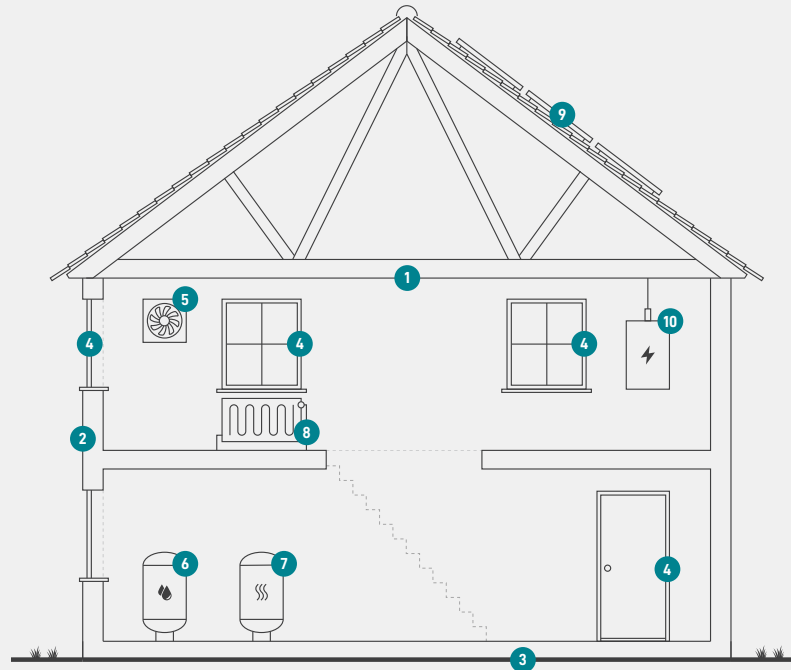
En bygning består af mange dele, der har betydning for bygningens energibehov. Figuren herunder giver en forklaring af de væsentligste dele på tværs af konstruktioner og installationer.

### Tag og loft

Bygningens øverste del af klimaskærmen, f.eks. et loftrum, et fladt tag eller et udnyttet tagrum.

### Ydervægge

Bygningens vægge ud mod det fri eller mod uopvarmede områder. Væggen kan være hule, massive eller lette ydervægge.

### Etageadskillelse og gulv

Bygningens nederste del af klimaskærmen, f.eks. terrændæk, gulv mod krybekælder eller etageadskillelse mod uopvarmet kælder.

### Vinduer/døre

Bygningens facadevinduer og yderdøre.

### Ventilation

Bygningens ventilationsanlæg og ventilationskanaler.

### Varmt brugsvand

Bygningens komponenter til varmt brugsvand, bl.a. varmtvandsrør og varmtvandsbeholder.

### Varmeanlæg

Bygningens varmeanlæg, f.eks. kedler, fjernvarme, ovne og varmepumper.

### Varmefordeling

Bygningens varmfordelingsanlæg, bl.a. varmeanlægget, varmerør og automatik.

### Solenergi

Bygningens solenergi, f.eks. solvarme og solceller.

### El og teknik

Bygningens driftsrelaterede el og teknik, f.eks. varmfordelingspumper, varmtvandspumper og vindmøller.
