## ENERGIMÆRKNINGSRAPPORT

ENERGIMÆRKE OG FORSLAG TIL ENERGIFORBEDRINGER

Bjerrevej 58  
8700 Horsens

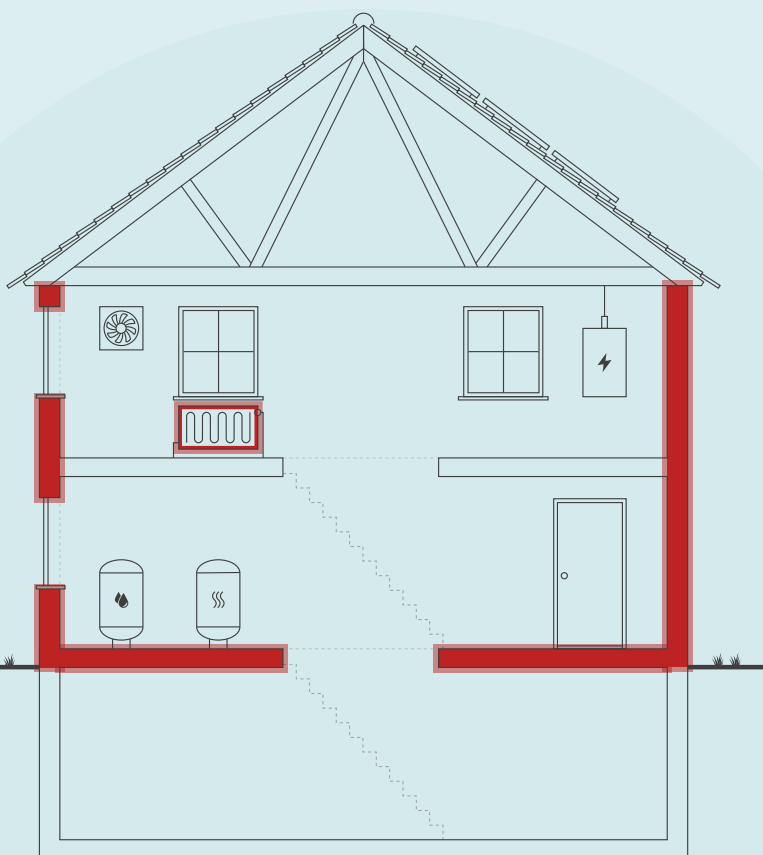
Skitsen illustrerer en generisk bygning, baseret på bygningens karaktertræk. Ikonforklaring kan ses under afsnittet IKONFORKLARING.

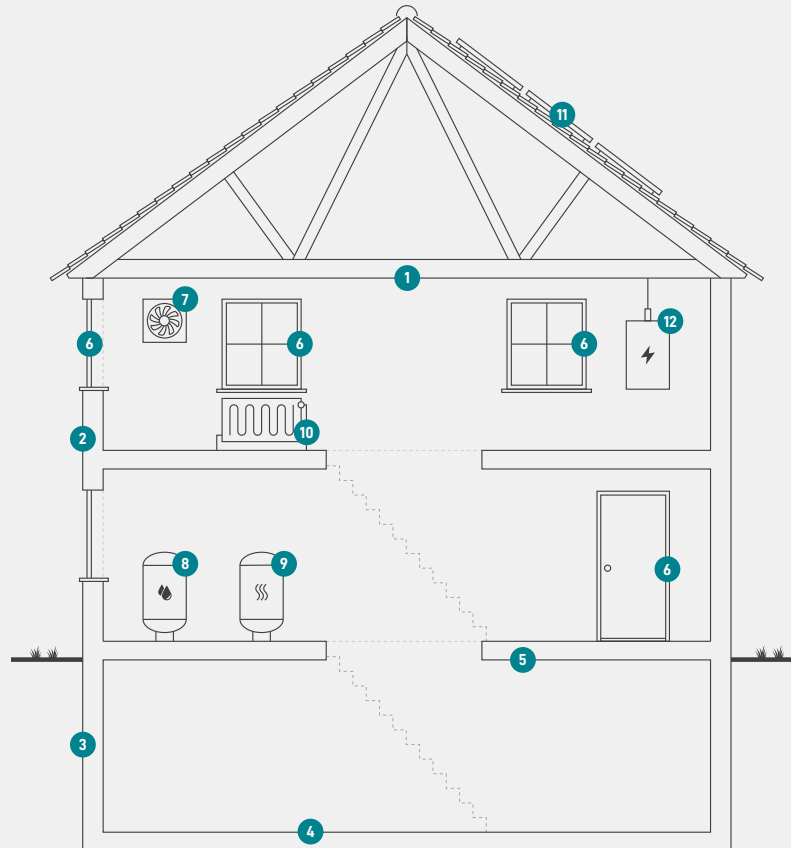
En bygning består af mange dele, der har betydning for bygningens energibehov. Figuren herunder giver en forklaring af de væsentligste dele på tværs af konstruktioner og installationer.

1

### Tag og loft

Bygningens øverste del af klimaskærmen, f.eks. et loftrum, et fladt tag eller et udnyttet tagrum.

2

### Ydervægge

Bygningens vægge ud mod det fri eller mod uopvarmede områder. Væggen kan være hule, massive eller lette ydervægge.

3

### Kælderydervægge

Bygningens kælderydervægge, som vender mod jorden.

4

### Kældergulv

Bygningens nederste del af klimaskærmen i bygninger med opvarmet kælder.
