ENERGIMÆRKNINGSRAPPORT

Bygade 29
7173 Vonge

Energimærkningsnummer
311704062

Udarbejdet af
NRGi Rådgivning A/S
CVR-nr.: 33077831

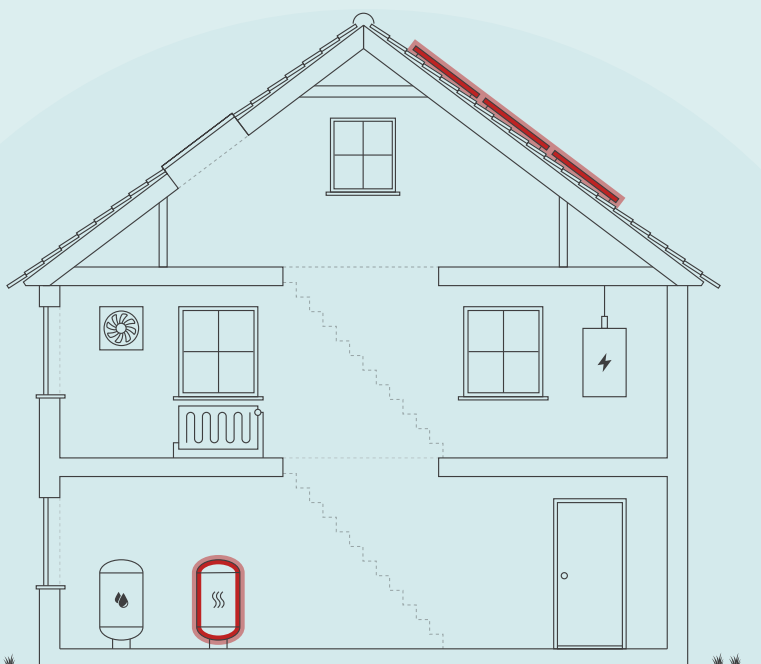
Skitsen illustrerer en generisk bygning, baseret på bygningens karaktertræk. Ikonforklaring kan ses under afsnittet IKONFORKLARING.

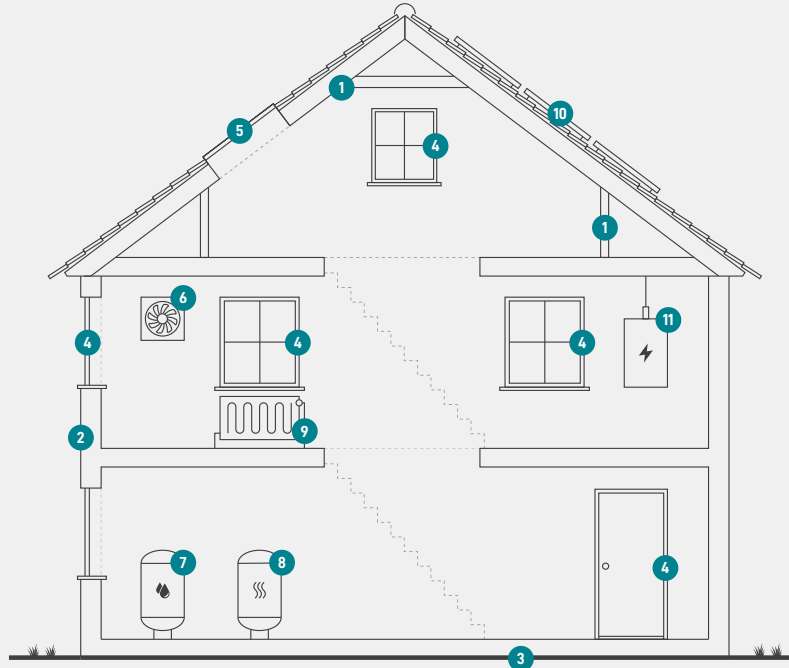
En bygning består af mange dele, der har betydning for bygningens energibehov. Figuren herunder giver en forklaring af de væsentligste dele på tværs af konstruktioner og installationer.
