ENERGIMÆRKNINGSRAPPORT

Hovervej 5
6950 Ringkøbing

Energimærkningsnummer
311703741

Udarbejdet af
NRGi Rådgivning A/S
CVR-nr.: 33077831

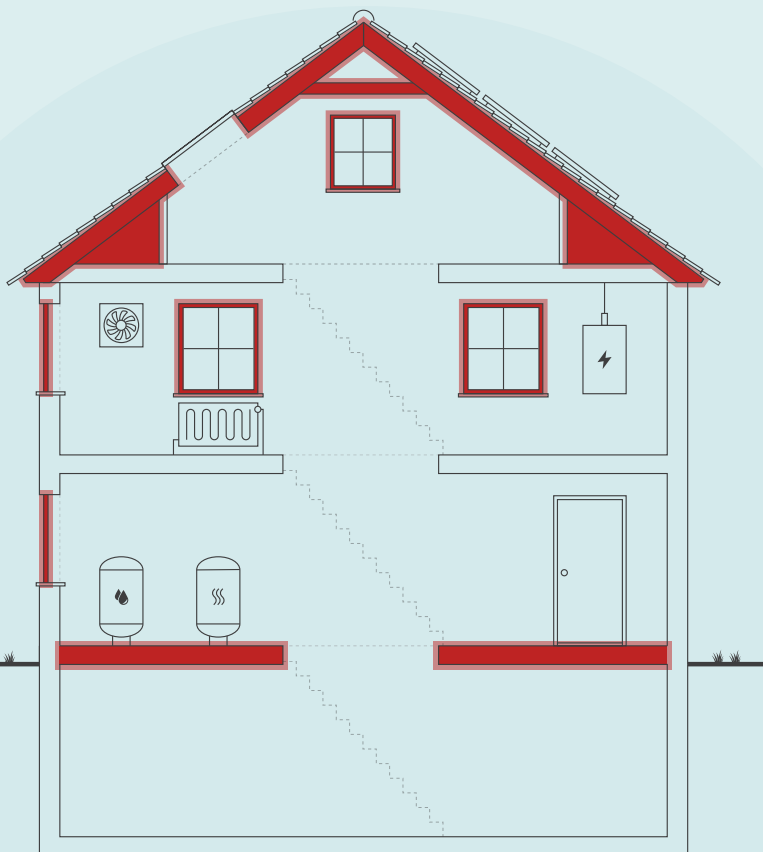
Skitsen illustrerer en generisk bygning, baseret på bygningens karaktertræk. Ikonforklaring kan ses under afsnittet IKONFORKLARING.
