# ENERGIMÆRKNINGSRAPPORT

ENERGIMÆRKE ENFAMILIEHUS

Strøget 9

7280 Sønder Felding

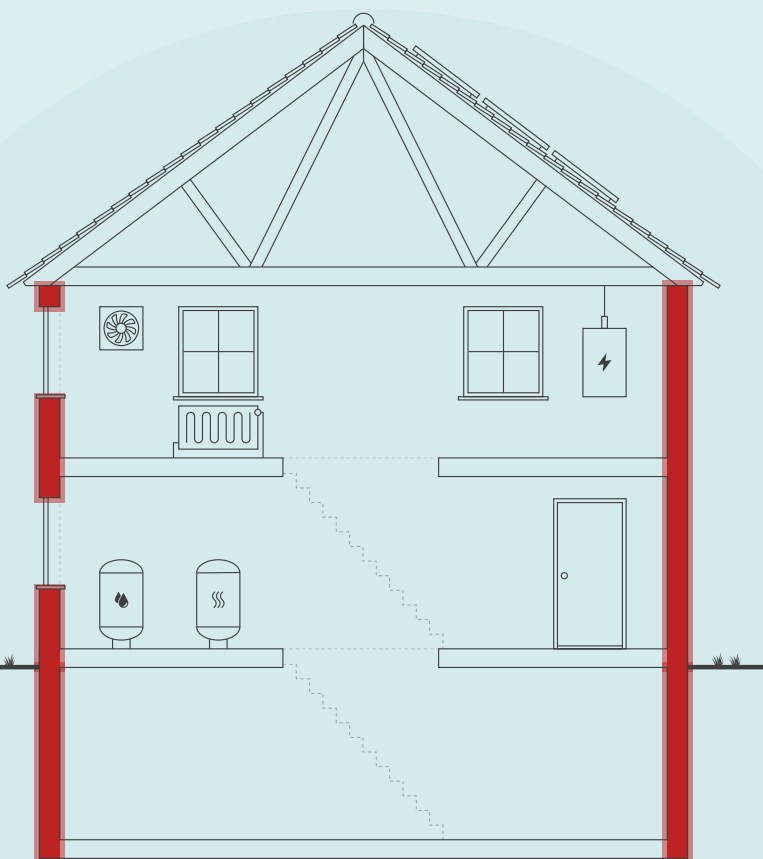
Skitsen illustrerer en generisk bygning, baseret på bygningens karaktertræk. Ikonforklaring kan ses under afsnittet IKONFORKLARING.
