ENERGIMÆRKNINGSRAPPORT

ENERGIMÆRKE OG FORSLAG TIL ENERGIFORBEDRINGER

for 20 lejligheder på Strøget 67 og 69
Strøget 67
7430 Ikast

BYGNINGSBESKRIVELSE / Strøget 67, 7430 Ikast

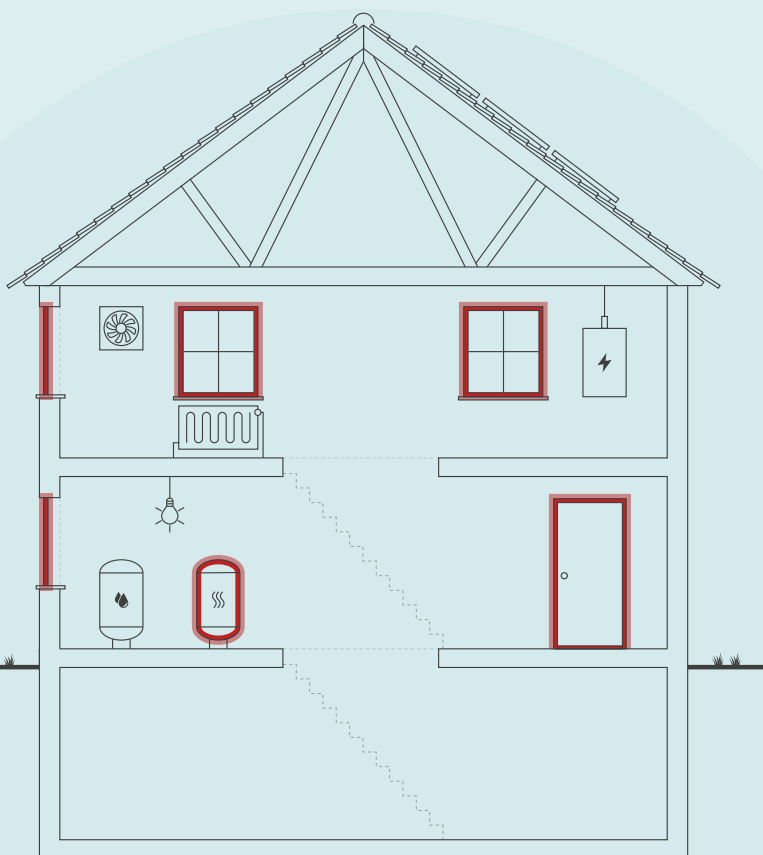
Skitsen illustrerer en generisk bygning, baseret på bygningens karaktertræk. Ikonforklaring kan ses under afsnittet IKONFORKLARING.

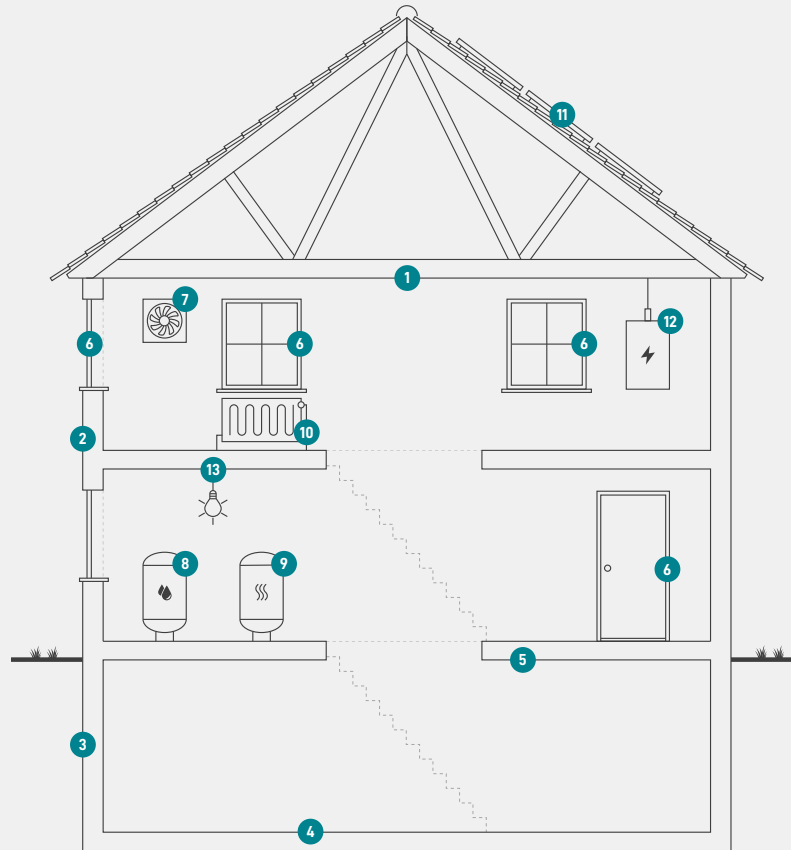
En bygning består af mange dele, der har betydning for bygningens energibehov. Figuren herunder giver en forklaring af de væsentligste dele på tværs af konstruktioner og installationer.

1
Tag og loft
Bygningens øverste del af klimaskærmen, f.eks. et loftrum, et fladt tag eller et udnyttet tagrum.

2
Ydervægge
Bygningens vægge ud mod det fri eller mod uopvarmede områder. Væggen kan være hule, massive eller lette ydervægge.

3
Kælderydervægge
Bygningens kælderydervægge, som vender mod jorden.

4
Kældergulv
Bygningens nederste del af klimaskærmen i bygninger med opvarmet kælder.

5
Etageadskillelse og gulv
Bygningens nederste del af klimaskærmen, f.eks. terrændæk, gulv mod krybekælder eller etageadskillelse mod opvarmet kælder.

6
Vinduer/døre
Bygningens facadevinduer og yderdøre.

7
Ventilation
Bygningens ventilationsanlæg og ventilationskanaler.

8
Varmt brugsvand
Bygningens komponenter til varmt brugsvand, bl.a. varmtvandsrør og varmtvandsbeholder.

9
Varmeanlæg
Bygningens varmeanlæg, f.eks. kedler, fjernvarme, ovne og varmepumper.

10
Varmefordeling
Bygningens varmfordelingsanlæg, bl.a. varmeanlægget, varmerør og automatik.

11
Varmeanlæg
Bygningens varmeanlæg, f.eks. kedler, fjernvarme, ovne og varmepumper.

12
El og teknik
Bygningens driftsrelaterede el og teknik, f.eks. varmfordelingspumper, varmtvandspumper og vindmøller.

13
Solenergi
Bygningens solenergi, f.eks. solvarme og solceller.
