## ENERGIMÆRKNINGSRAPPORT

Gartnervej 13  
7560 Hjern

Energimærkningsnummer  
311854604

Udarbejdet af  
Ydes Bygningsrådgivning  
CVR-nr.: 32417493

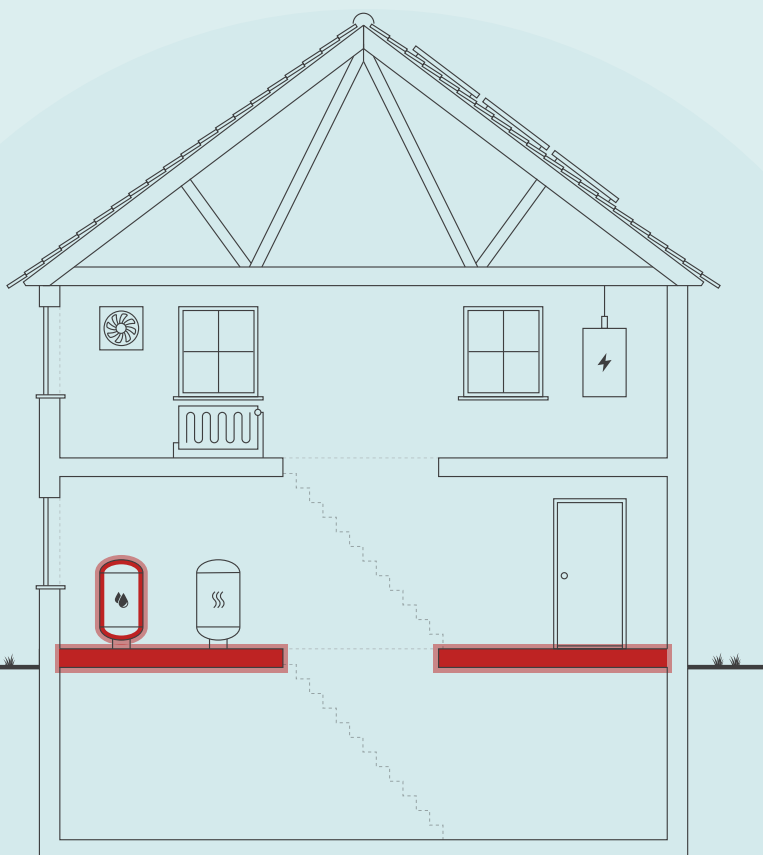
Skitsen illustrerer en generisk bygning, baseret på bygningens karaktertræk. Ikonforklaring kan ses under afsnittet IKONFORKLARING.

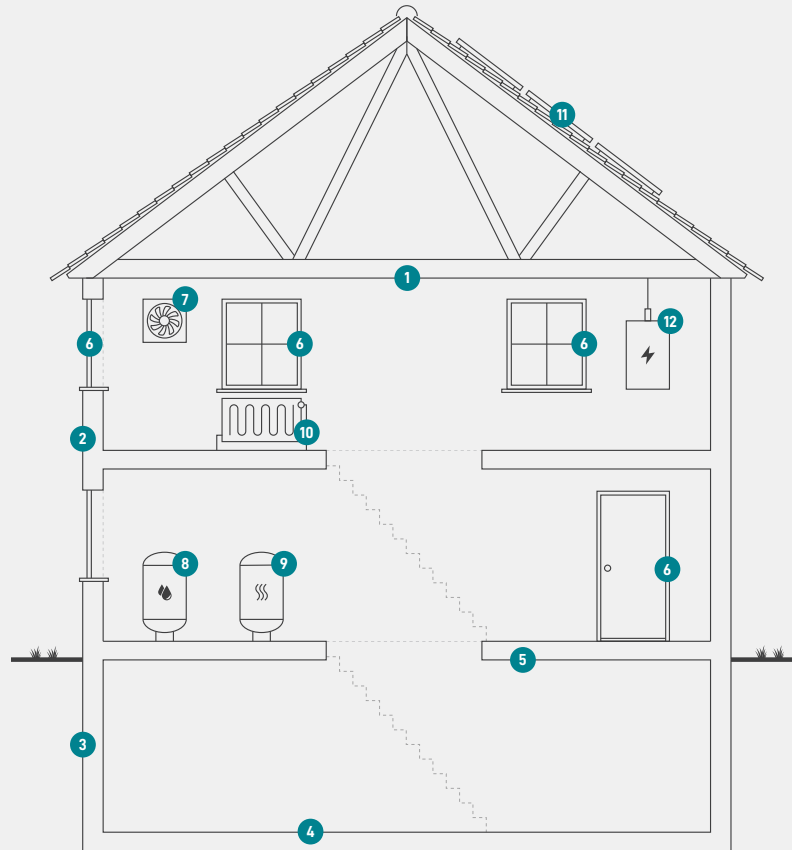
En bygning består af mange dele, der har betydning for bygningens energibehov. Figuren herunder giver en forklaring af de væsentligste dele på tværs af konstruktioner og installationer.

### Tag og loft

Bygningens øverste del af klimaskærmen, f.eks. et loftrum, et fladt tag eller et udnyttet tagrum.

### Ydervægge

Bygningens vægge ud mod det fri eller mod uopvarmede områder. Væggen kan være hule, massive eller lette ydervægge.

### Etageadskillelse og gulv

Bygningens nederste del af klimaskærmen, f.eks. terrændæk, gulv mod krybekælder eller etageadskillelse mod opvarmet kælder.

### Vinduer/døre

Bygningens facadevinduer og yderdøre.
