## ENERGIMÆRKNINGSRAPPORT

ENERGIMÆRKE OG FORSLAG TIL ENERGIFORBEDRINGER

Skivevej 17  
7830 Vinderup

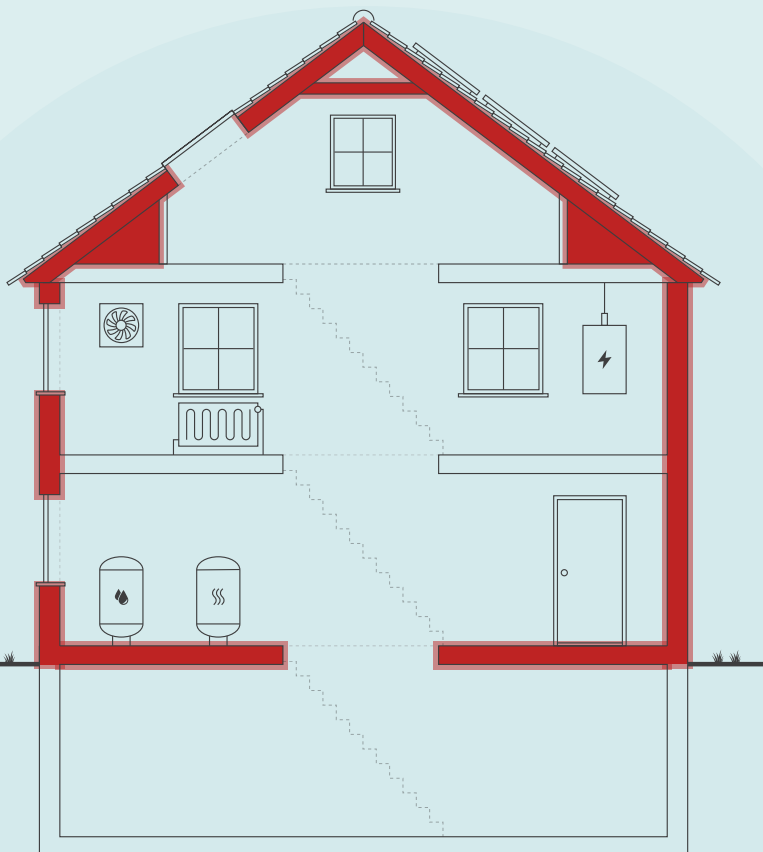
Skitsen illustrerer en generisk bygning, baseret på bygningens karaktertræk. Ikonforklaring kan ses under afsnittet IKONFORKLARING.
