ENERGIMÆRKNINGSRAPPORT

Ådalen 25
6600 Vejen

Energimærkningsnummer
311906963

Udarbejdet af
OBH Ingeniørservice A/S
CVR-nr.: 66819116

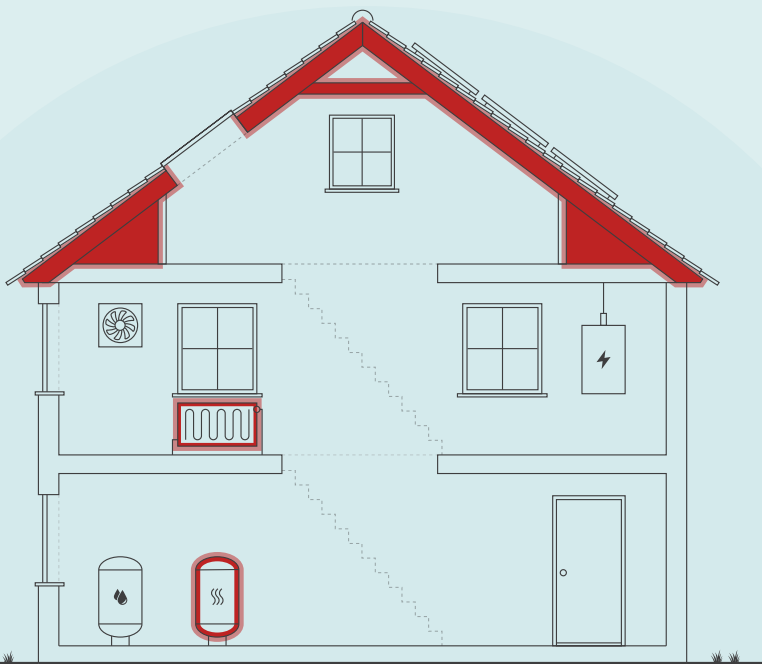
Skitsen illustrerer en generisk bygning, baseret på bygningens karaktertræk. Ikonforklaring kan ses under afsnittet IKONFORKLARING.

- 1 Montering af luft/vand varmepumpe**
 Årlig besparelse: 9.200 kr.
 Investering: 109.500 kr.
- 2 Efterisolering af varmerør**
 Årlig besparelse: 900 kr.
 Investering: 2.600 kr.
- 3 Efterisolering af vandret skunk**
 Årlig besparelse: 600 kr.
 Investering: 15.900 kr.
